STAR RATING
FOR SCHOOLS

Proiectul „Drumuri sigure spre școală”
Evaluarea zonelor școlare din Bălți,
Sângerei și Ungheni

Proiectul „Drumuri sigure spre școală”

Evaluarea zonelor școlare din localitățile Bălți, Sângerei și Ungheni

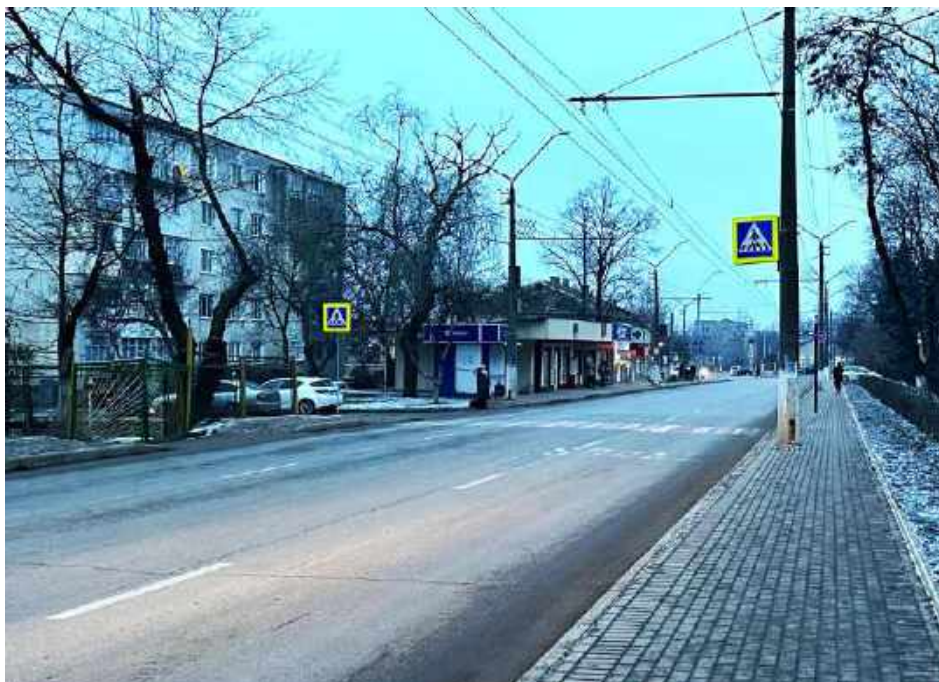
Figura 4: Bălți, strada Calea leșilor, zona liceelor "Ștefan cel Mare" și "B.P.Hașdeu"

În urma evaluării a fost stabilit că trecerea pietonală de la intersecția străzilor Calea leșilor și str. Academician Vladimir Belousov reprezintă locația cu cel mai sporit risc de siguranța pietonală, datorită fluxului mare de pietoni, generat de instituțiile de învățământ școlar și preșcolar din zonă și de prezența stației de transport public.

Toate aceste caracteristici favorizează circulația cu viteză mare a mașinilor, mai ales în situația depășirii transportului în comun. Pe toată lungimea străzii, mașinile circulă cu viteze care depășesc considerabil 50 km/h.

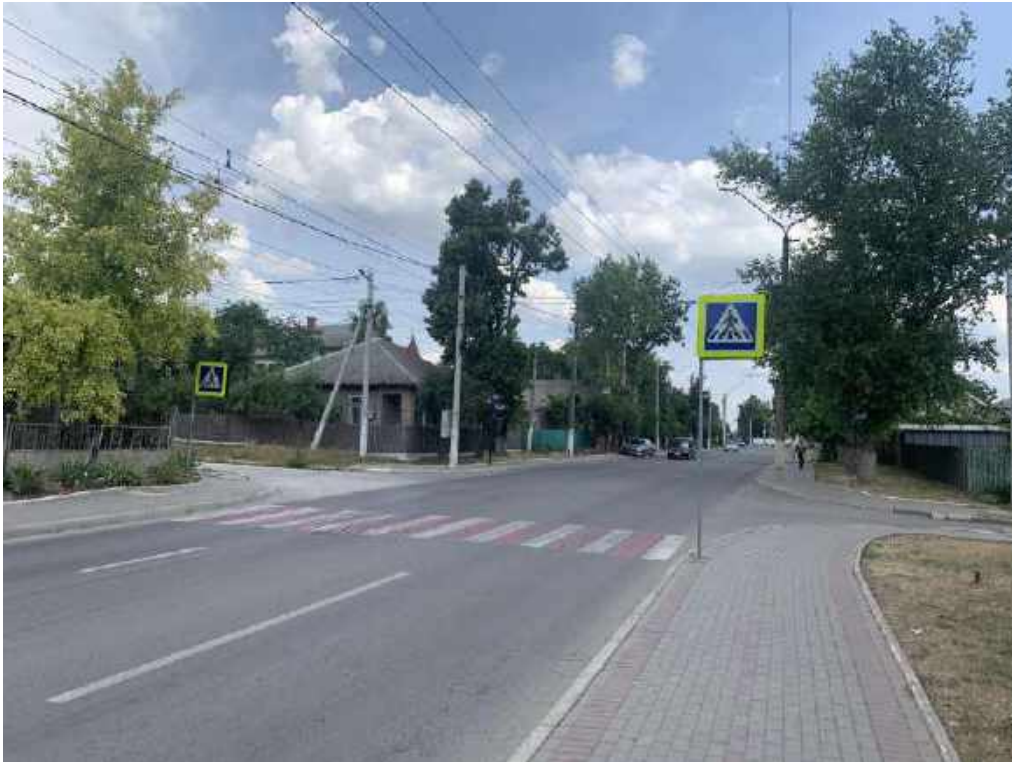
Figura 5: strada Calea Ieșilor, zona liceelor "Ștefan cel Mare" și "B.P.Hașdeu"

O altă zonă cu risc sporit este intersecția străzii Calea Ieșilor cu strada Pavel Boțu, unde axa străzii este deplasată iar raza curbilor permite virajul în viteză, ceea ce determină lărgirea părții carosabile. În această intersecție, trecerea de pietoni are o lățime de peste 15 metri, ceea ce crește riscul de accidentare a pietonilor.

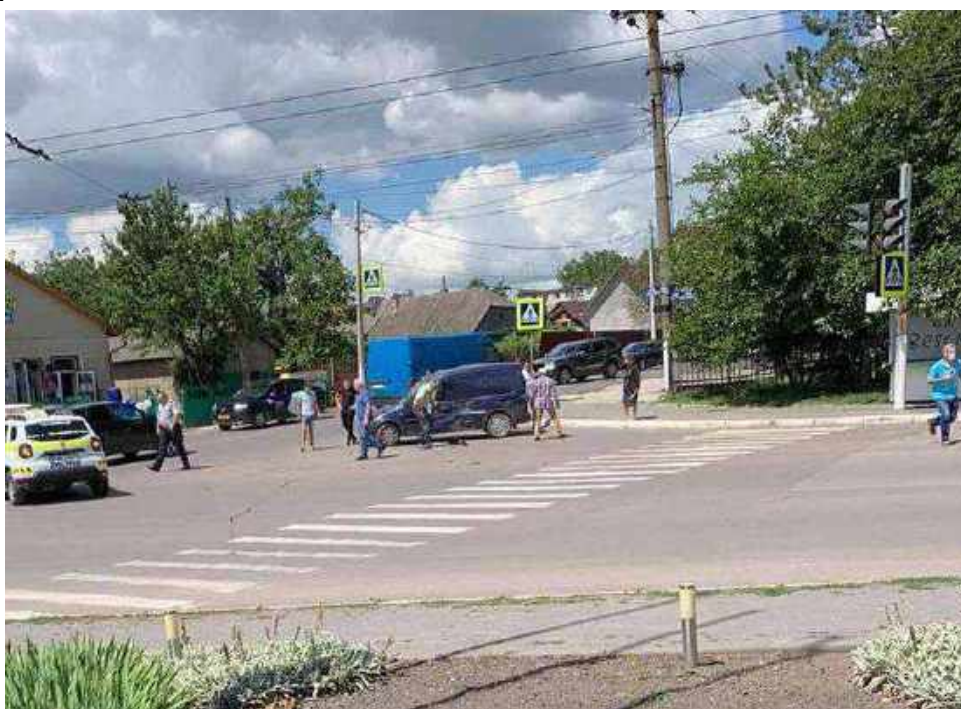
În fiecare an, pe această stradă au loc numeroase accidente, inclusiv cu implicarea pietonilor.

Figura 7: Accident rutier pe strada Calea Ieșilor la 13.07.2020. Sursa:

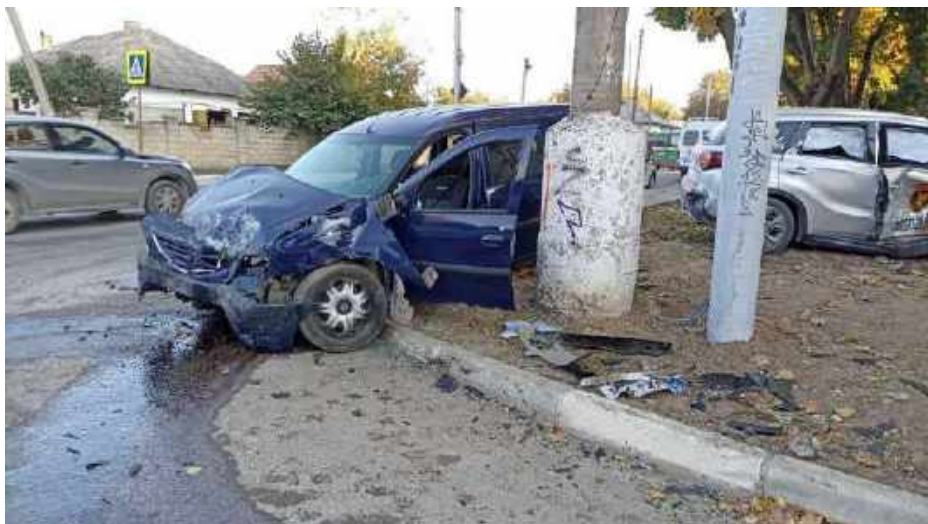
Figura 8: Accident rutier, Calea Ieșilor la 30.09.2020. Sursa: <https://www.tvn.md/ro/fotovideo-accident-violent-in-balti-cu-implicarea-unei-masini-de-paza-doua-persoane-au-ajuns-la-spital/>

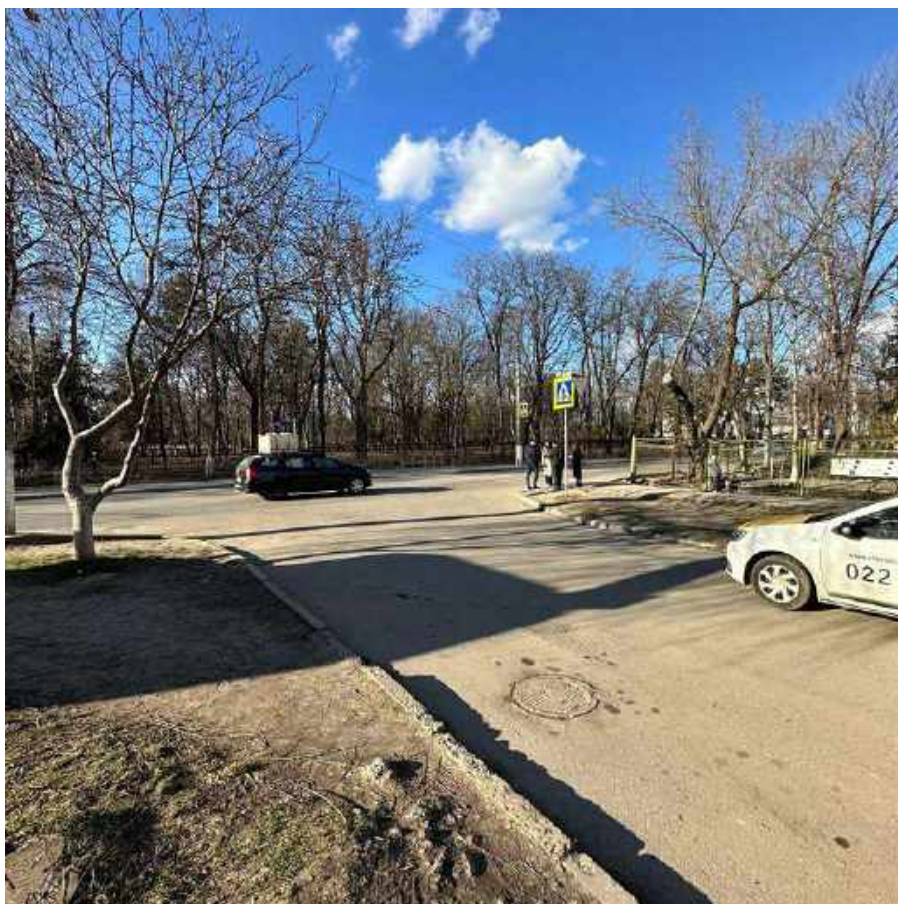
Figura 9: Bălți, intersecția străzilor Calea Ieșilor și Belousov

O situație deosebită este la intersecția străzilor Calea Ieșilor și Belousov, unde se află una dintre principalele treceri de pietoni care leagă cele două licee și stații de transport public de pe Calea Ieșilor.

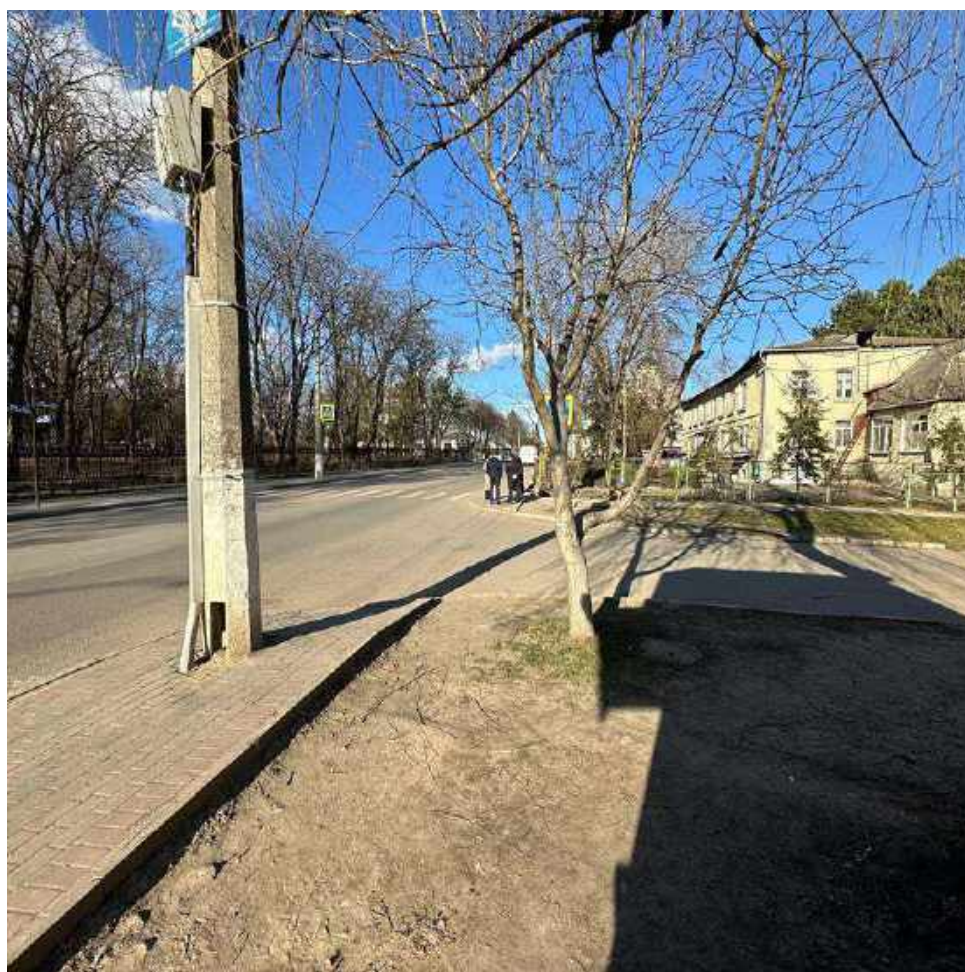
Figura 10: Bălți, intersecția străzilor Calea leșilor și Belousov

În această locație, pe strada Belousov trecerea de pietoni lipsește, iar infrastructura pietonală este foarte deteriorată și inaccesibilă. Pietonii care merg dinspre stația de transport public spre liceul "B. P. Hașdeu" trebuie să traverseze strada Belousov expunându-se pericolului prin fluxul de mașini care virează spre Calea leșilor.

Trecerea de pietoni de la intersecțiile străzilor Calea Ieșilor și Belousov, lângă liceele „Ștefan cel Mare” și „B. P. Hașdeu” din Bălți a fost securizată prin intervenții de urbanism tactic și anume:

- Instalarea de semne de avertizare pentru zona școlară, indicatoare și marcaje pentru a ghida șoferii și a-i avertiza cu privire la apropierea lor de o zonă școlară;
- Introducerea limitei de viteză la 30 km/h;
- Reproiectarea intersecției Calea Ieșilor/Belousov cu adăugarea unei treceri de pietoni pe strada Belousov și îmbunătățirea trotuarului;
- Coborârea bordurilor;
- Montarea balustradelor pietonale pe ambele străzi în perimetrul trecerilor de pietoni.

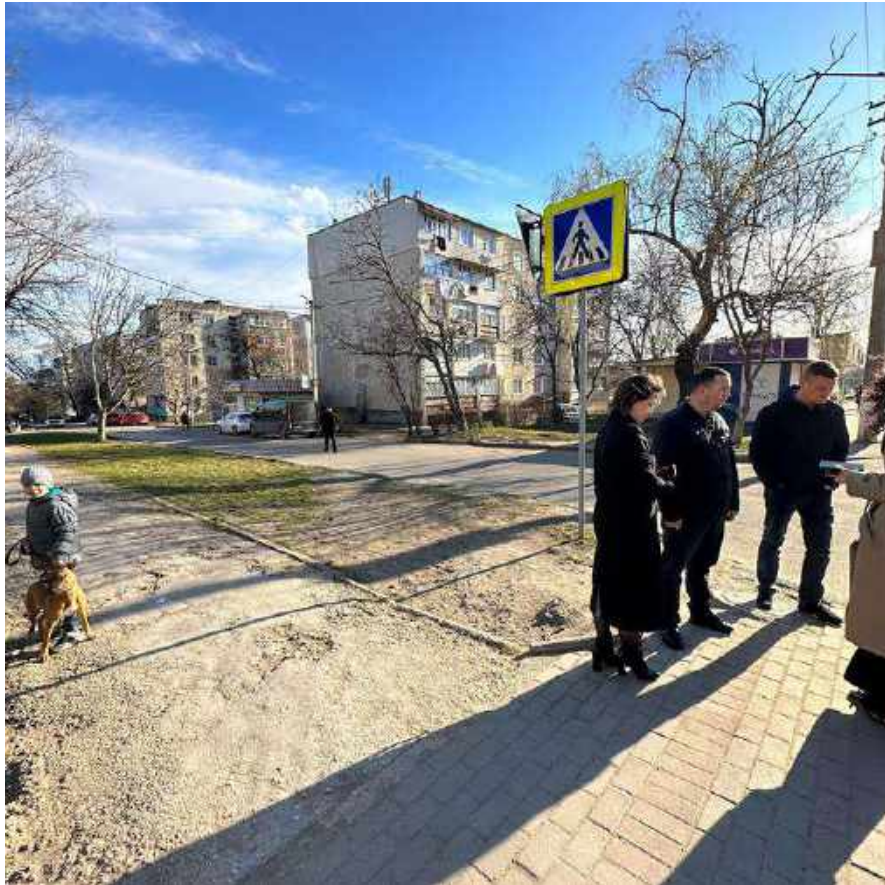
Figura 11: Bălți, intersecția străzilor Calea Ieșilor și Belousov.

În plus, trotuarul existent este foarte îngust și deteriorat, ceea ce îi determină pe pietoni să treacă peste gazon, formând cărări dorite evidente.

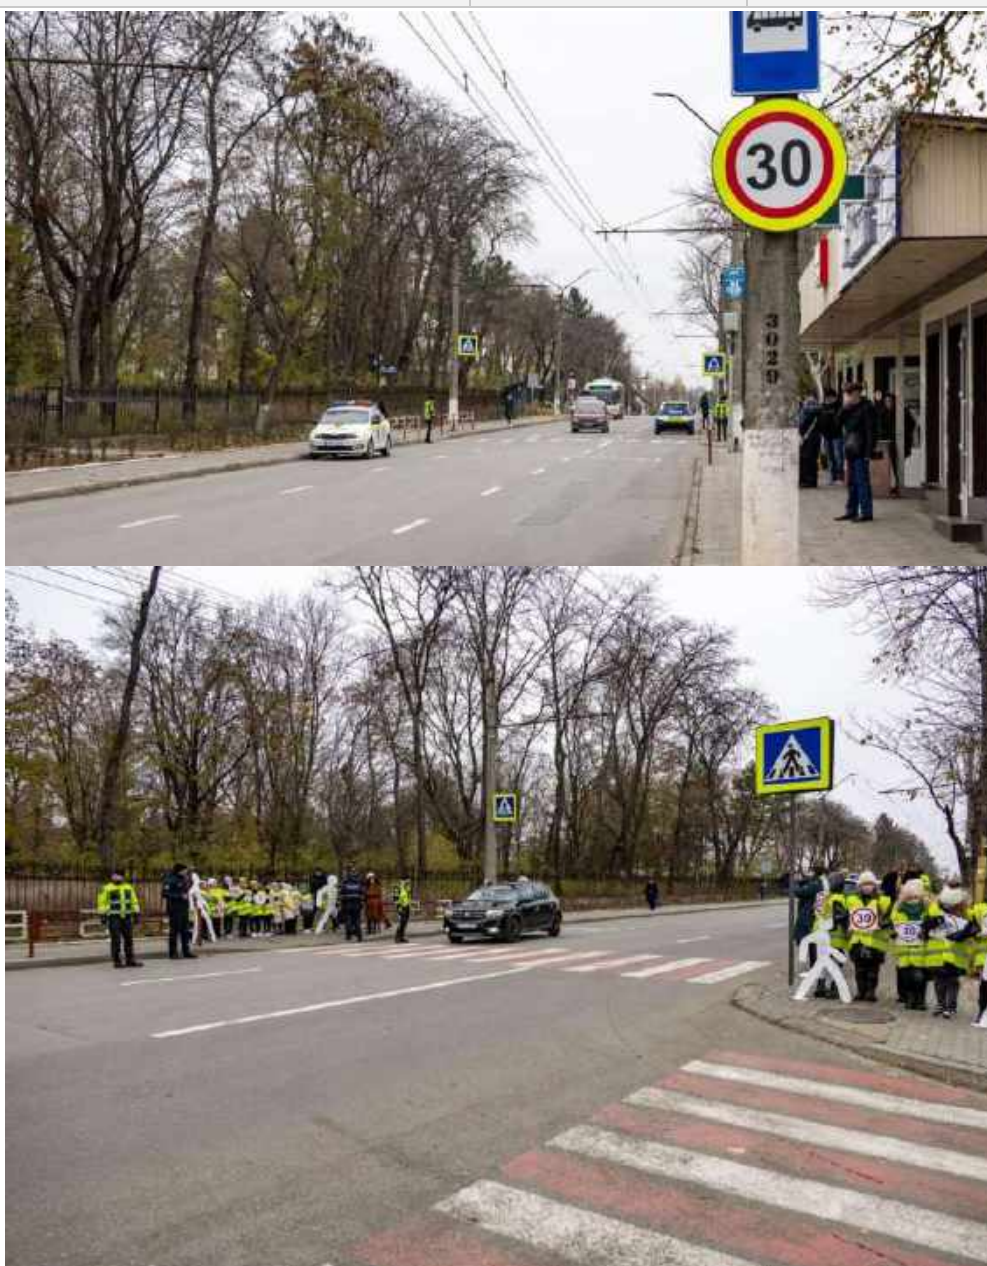
Figura 13: Intersecția străzilor Calea Ieșilor cu Belousov după intervenții, Bălți. Sursa: ACM

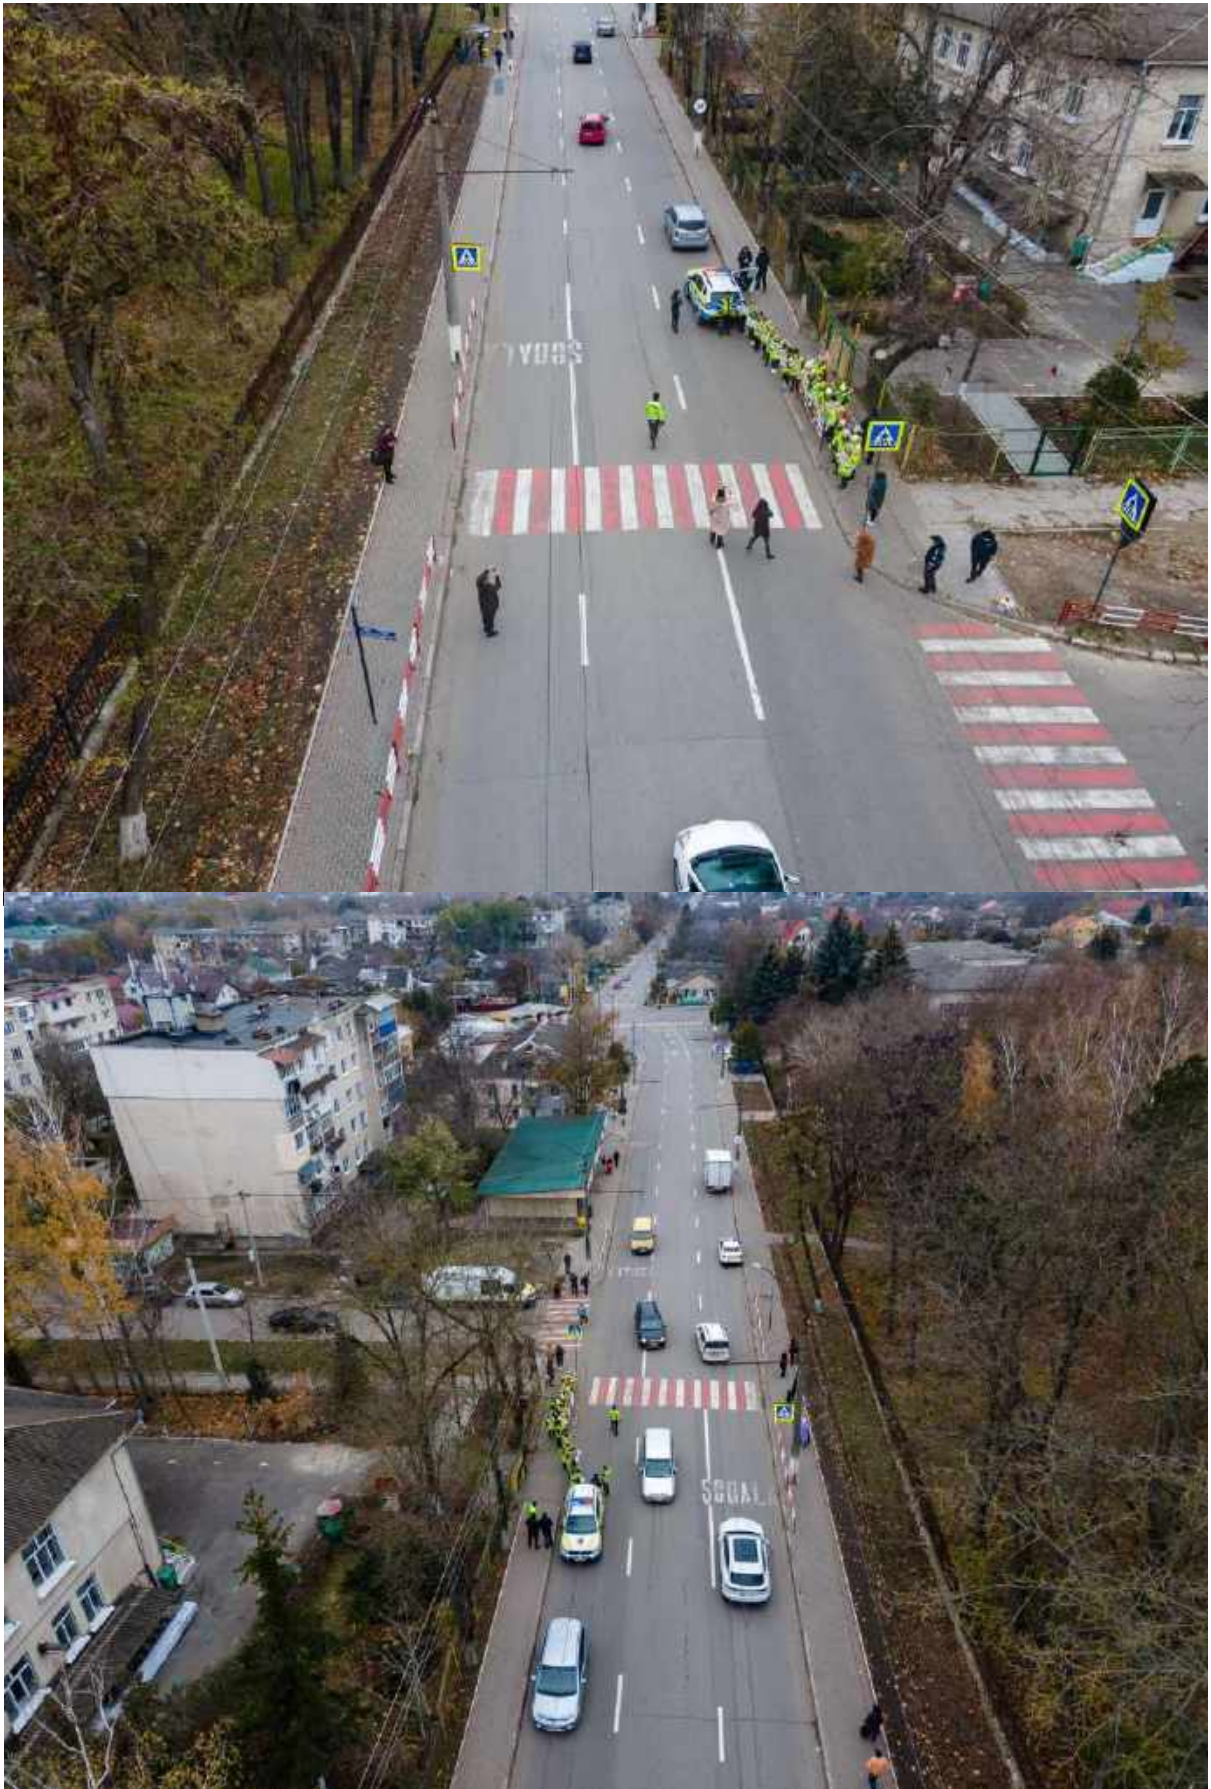
Figura 14: Intersecția străzilor Calea Leșilor cu Belousov după intervenții, Bălți. Sursa: ACM

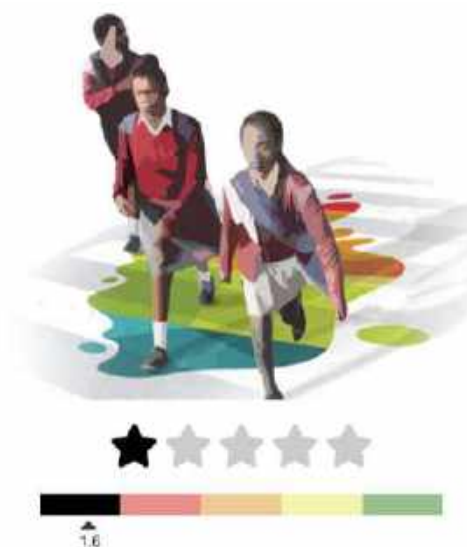
Figura 15: Nivelul de siguranță al locației, conform instrumentului Star Rating for Schools. Înainte de intervenție. Sursa: Instrument demonstrator iRAP, ACM

Ca urmare a intervențiilor, ratingul pe stele pentru școli a locației evaluate (intersecția străzilor Calea Ieșilor cu Belousov) s-a îmbunătățit de la 1,6 la 4,4 stele.

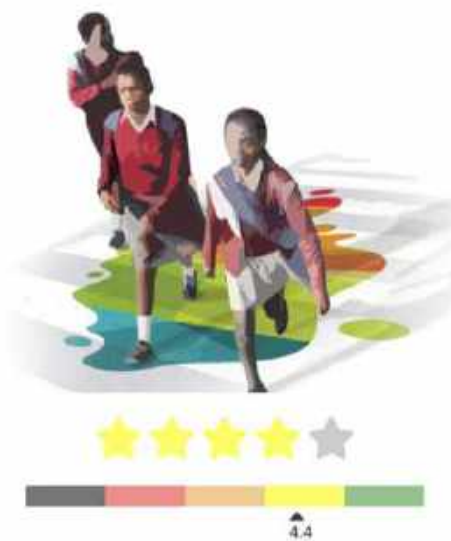
Figura 16: Nivelul de siguranță al locației conform instrumentului Star Rating for Schools. După intervenție. Sursa: Instrument demonstrator iRAP, ACM

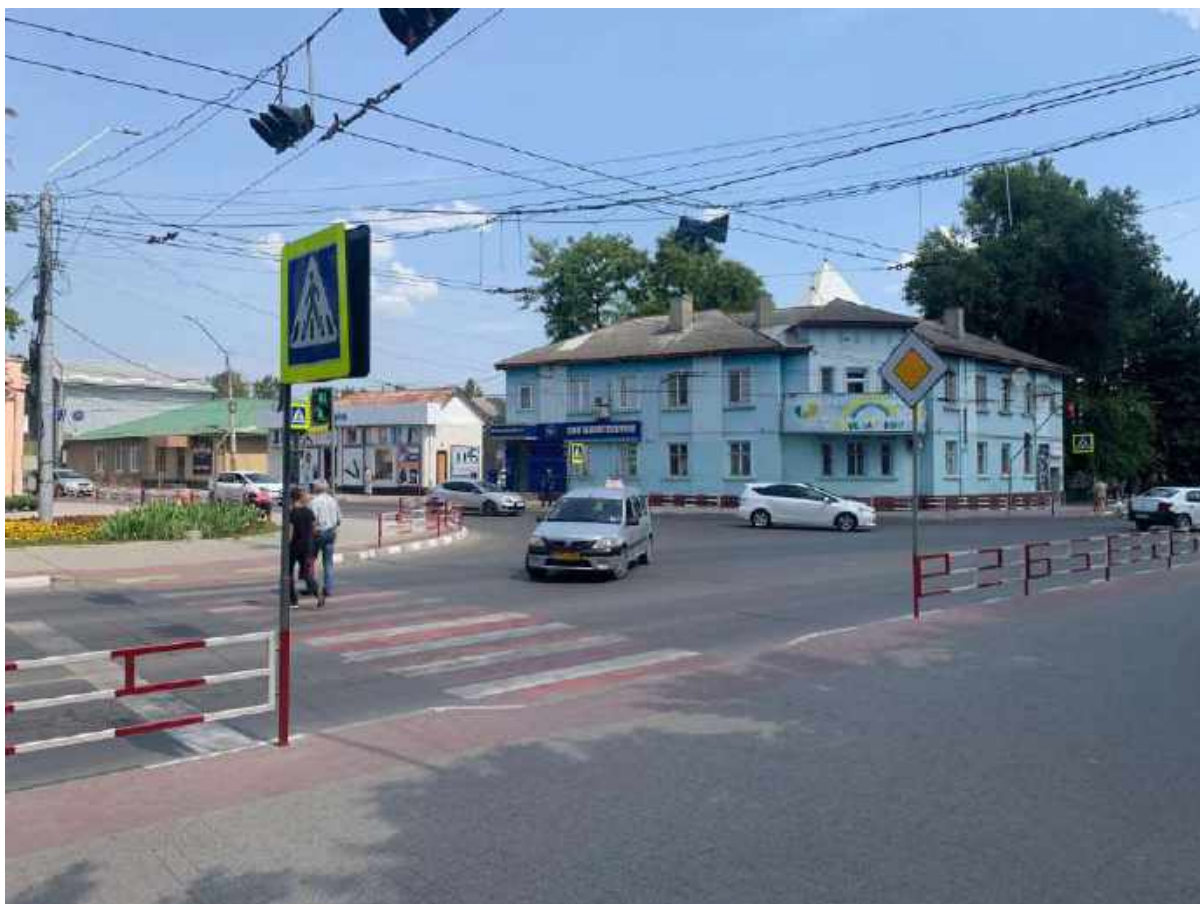
În această zonă, intersecția străzilor Ștefan cel Mare și Decebal reprezintă o intersecție sub formă de litera T cu treceri de pietoni, semafoare și bariere de siguranță, care o fac suficient de sigură pentru pietoni.

Figura 18: Bălți, intersecția străzilor Ștefan cel Mare și Decebal. Sursa: ACM

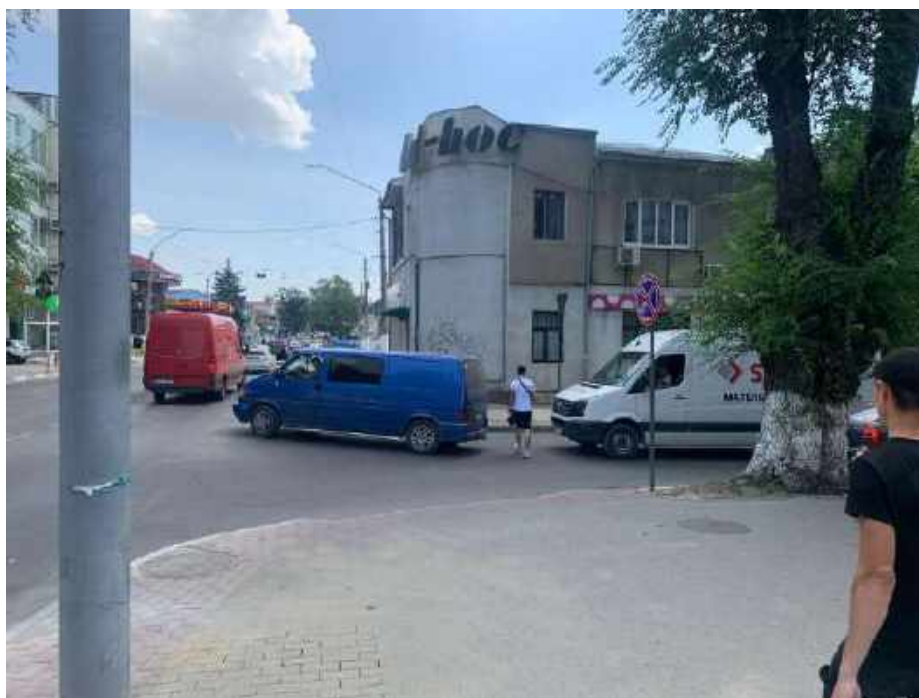
Intersecția străzilor Ștefan cel Mare și Hotin nu are însă trecere de pietoni marcată și semnalizată. Acest lucru face ca intersecția să fie mai puțin sigură și, uneori, șoferii nu cedează pietonilor.

Figura 19: Bălți, intersecția străzilor Ștefan cel Mare și Hotin. Sursa: ACM

Figura 20: Bălți, intersecția străzilor Ștefan cel Mare și Hotin. Sursa: ACM

Trecerea de pietoni din zona intersecției străzii Ștefan cel Mare și Hotin, poate obține un rating de 5 stele după punerea în aplicare a îmbunătățirilor care ar include următoarele:

- Instalarea de semne de avertizare pentru zona școlară, indicatoare și marcaje pentru a ghida șoferii și a-i avertiza cu privire la apropierea lor de o școală;
- Introducerea limitei de viteză de 30 km/h pe străzile Ștefan cel Mare și Hotin;
- Instalarea trecerii de pietoni ridicate la intersecțiile străzilor Ștefan cel Mare și Hotin.

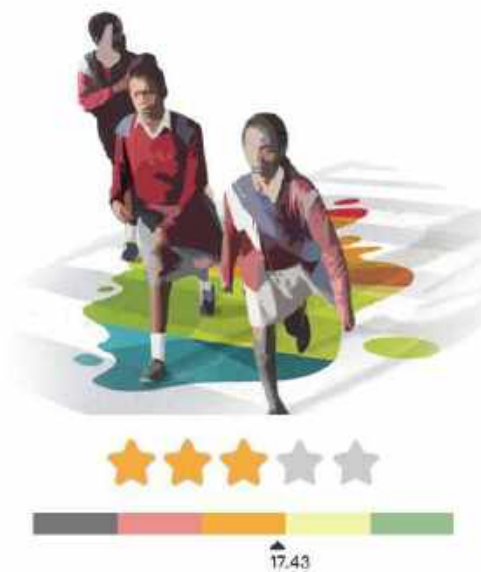
Figura 21: Nivelul de siguranță al zonei conform instrumentului Star Rating for Schools. Situație existentă

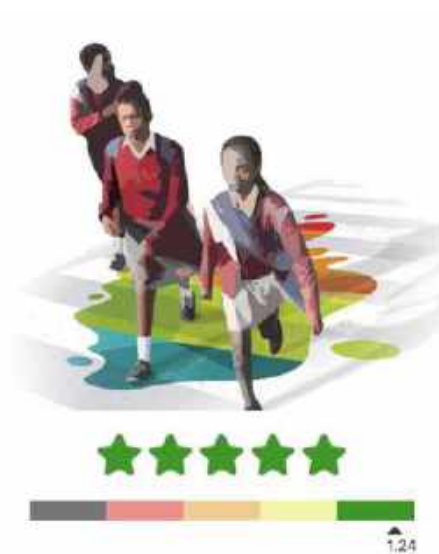
Figura 22: Nivelul de siguranță al zonei conform instrumentului Star Rating for Schools. Post intervenții.

În urma intervențiilor propuse, Evaluarea cu stele pentru zona dată se va îmbunătăți până la nivelul de 5 stele.

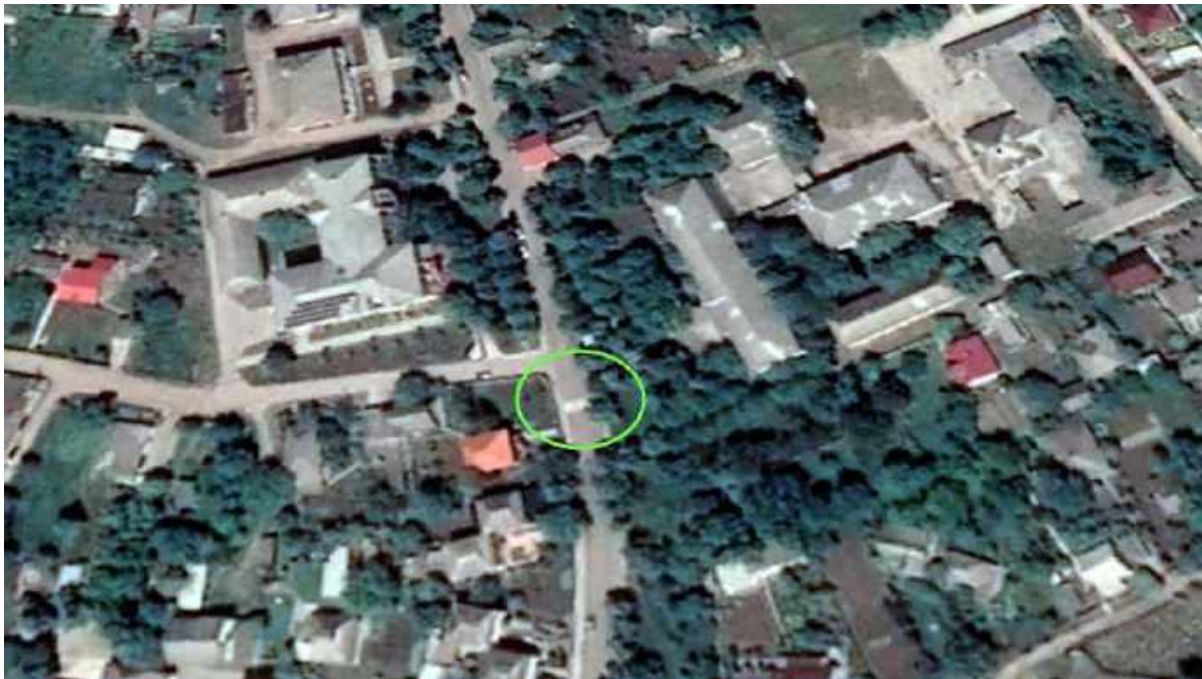
La locația indicată este marcată o singură trecere de pietoni, cea din fața școlii "Dimitrie Cantemir", la intersecția străzilor Nicolae Testemițanu și Mihail Frunze.

Figura 25: Trecere de pietoni în zona liceului "Dimitrie Cantemir", Sângerei.

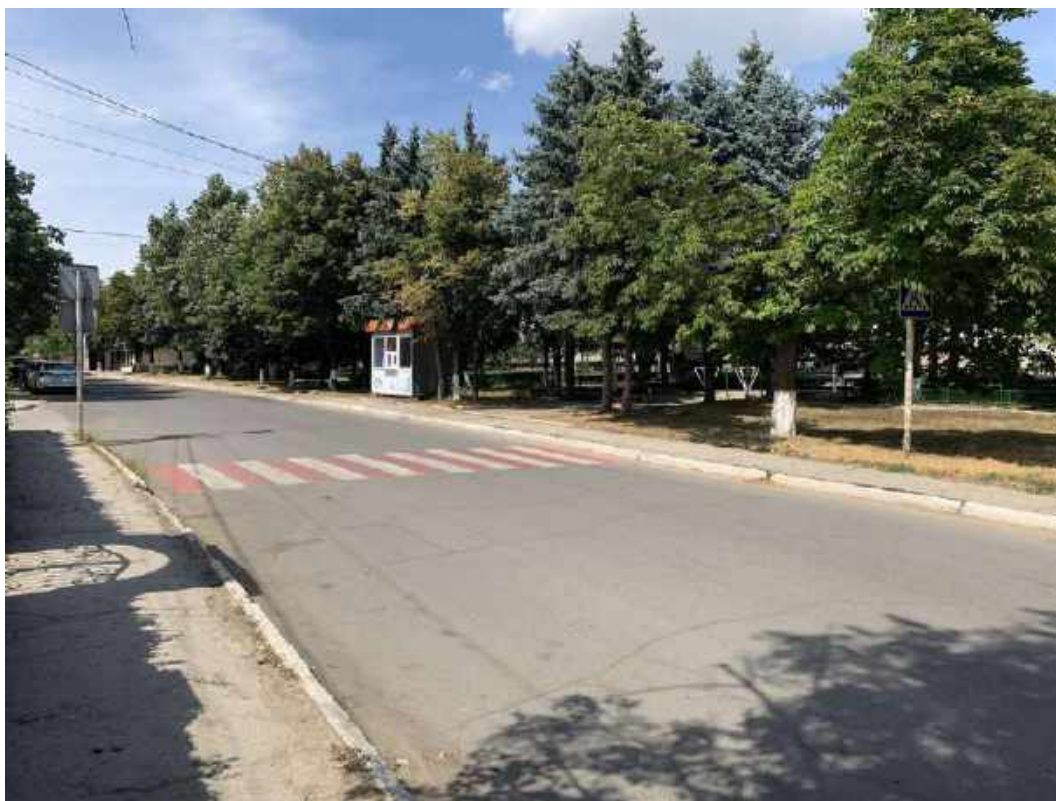
Evaluarea a stabilit că strada Nicolae Testemițanu este formată din două benzi de circulație, câte una pe fiecare sens. Fiecare bandă are o lățime de 3,5 metri, formând o cale carosabilă cu lățimea de peste 7 metri.

Figura 26: Trecere de pietoni în zona liceului "Dimitrie Cantemir", Sângerei. Sursa: ACM

Trecerea de pietoni nu dispune de rampe de acces, îngreunând astfel accesul. Parcarea nu este amenajată corespunzător, reducând astfel vizibilitatea trecerii de pietoni în orele de vârf din cauza mașinilor parcate paralel pe drum.

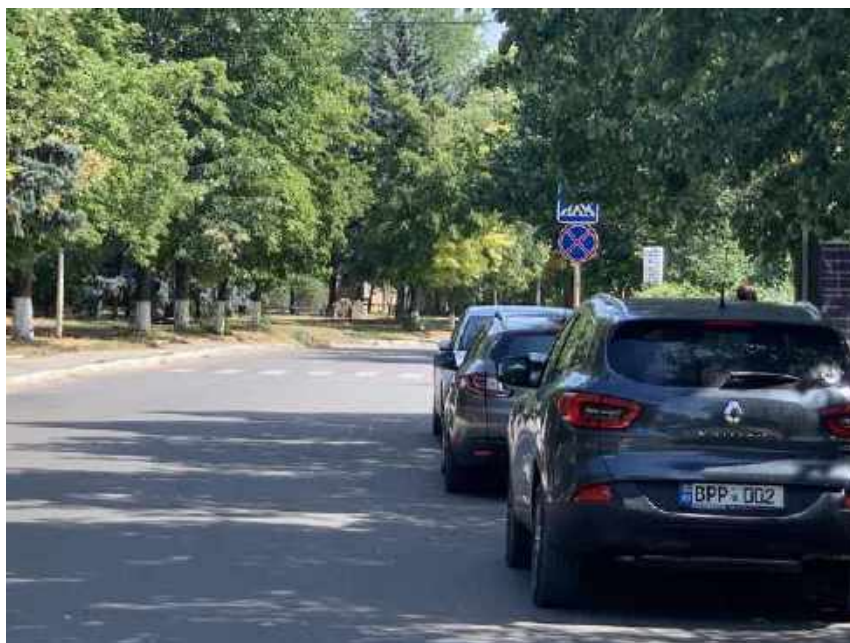
Figura 27: Parcarea în apropierea trecerii de pietoni în zona școlii "Dimitrie Cantemir", Sângerei. Sursa: ACM

În această parte a străzii Testimițanu se formează o curbă. Parcarea în apropierea trecerii de pietoni și lipsa elementelor de calmare a traficului reprezintă un risc sporit pentru pietonii care traversează strada în acest loc.

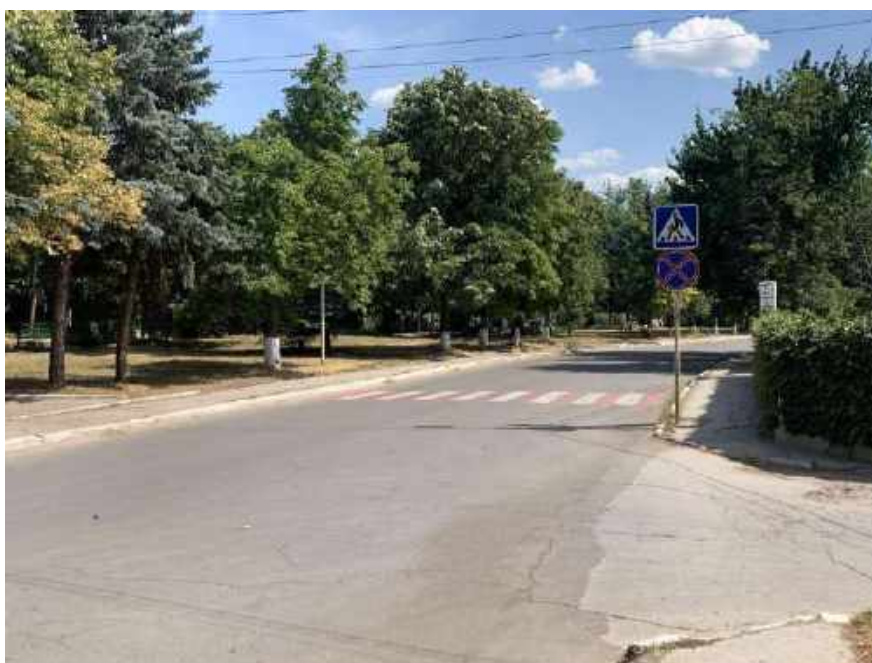
Figura 28: Trecere de pietoni în zona școlii "Dimitrie Cantemir", Sângerei. Sursa: ACM

Trecerea de pietoni din apropierea liceului „Dimitrie Cantemir” din Sângerei a fost securizată prin aplicarea intervențiilor de urbanism tactic și anume:

- îngustarea trecerii de pietoni cu piloni de cauciuc;
- interzicerea staționării/parcării în zonă la 5 metri de trecerea de pietoni cu ajutorul pilonilor de cauciuc;
- aplicarea marcajelor reflectorizante, inscripției „ȘCOALA” și a vopselii colorate de-a lungul trotuarului;
- instalarea indicatoarelor rutiere lipsă („Atenție, copii”, „Trecere de pietoni),
- instaurarea regimului de viteză de 30km/h;
- coborârea bordurilor.

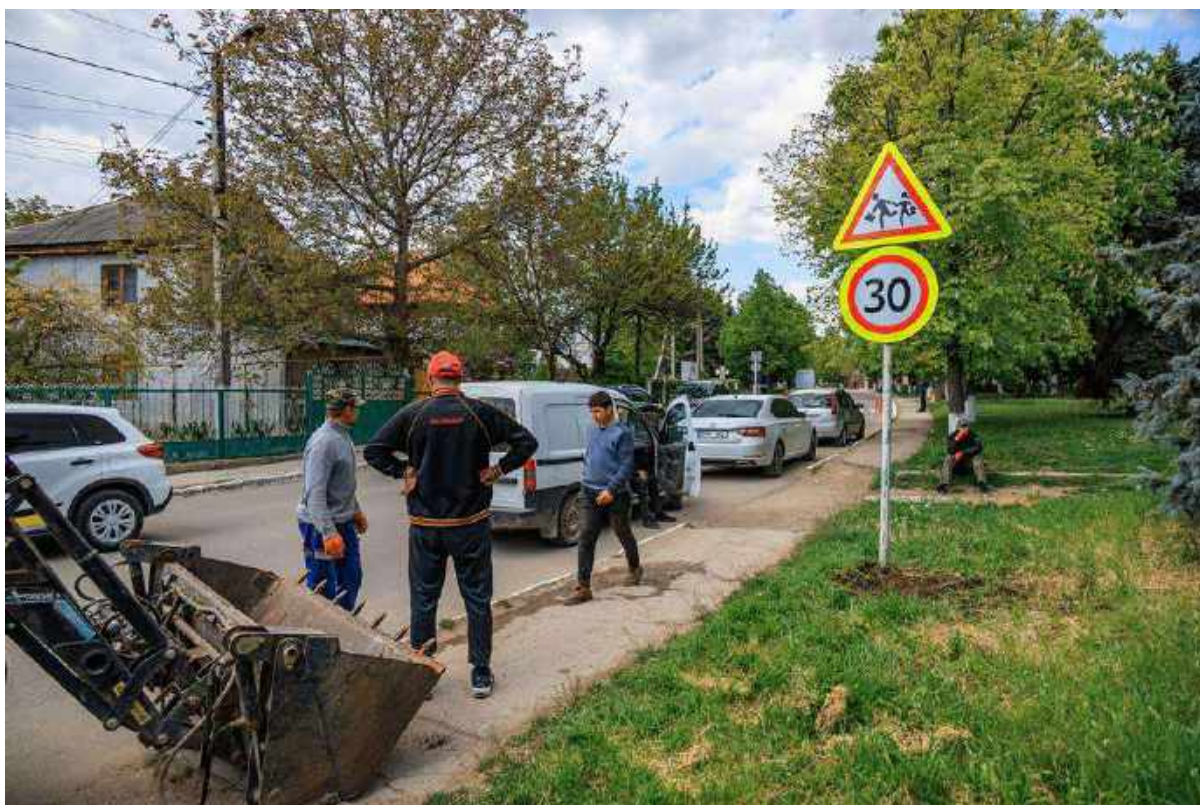
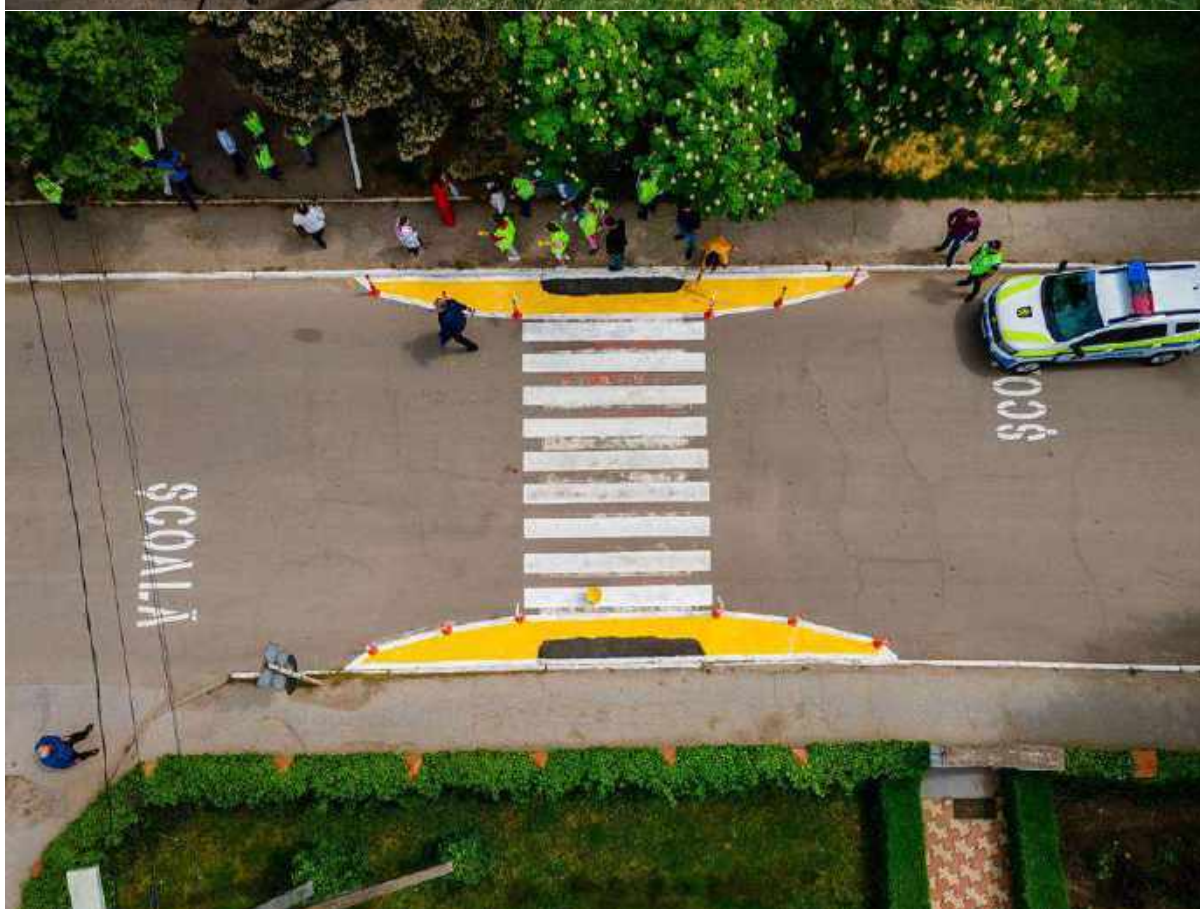
În urma aplicării măsurilor de securizare, ratingul de siguranță al trecerii de pietoni, evaluat utilizând metodologia Star Rating, a crescut de la trei stele la patru stele, datorită reducerii vitezei de circulație în zonă și îmbunătățirii vizibilității și accesibilității trecerii de pietoni.

Figura 30: Trecere de pietoni în zona liceului „Dimitrie Cantemir”, Sângerei, după intervenție.

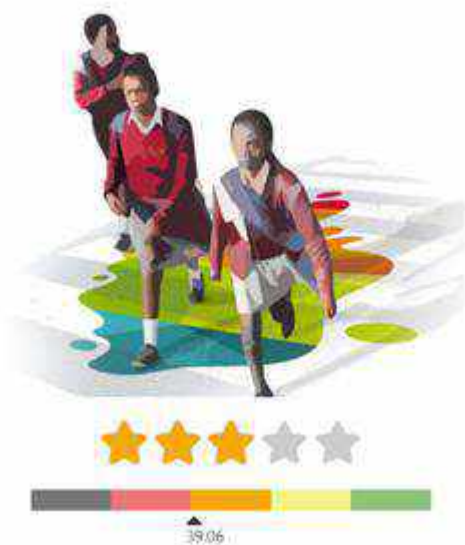
Până la intervenție

Viteza de operare: 60 km/h

Fluxul de vehicule: 300 vehicule/zi

Pietoni traversând la ora de vârf: 100

Facilitate de traversare: Marcată

Parcare: pe ambele părți ale drumului

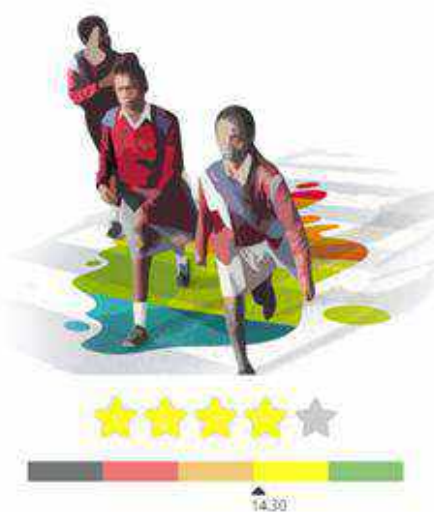
După intervenții

Viteza de operare: 35 km/h

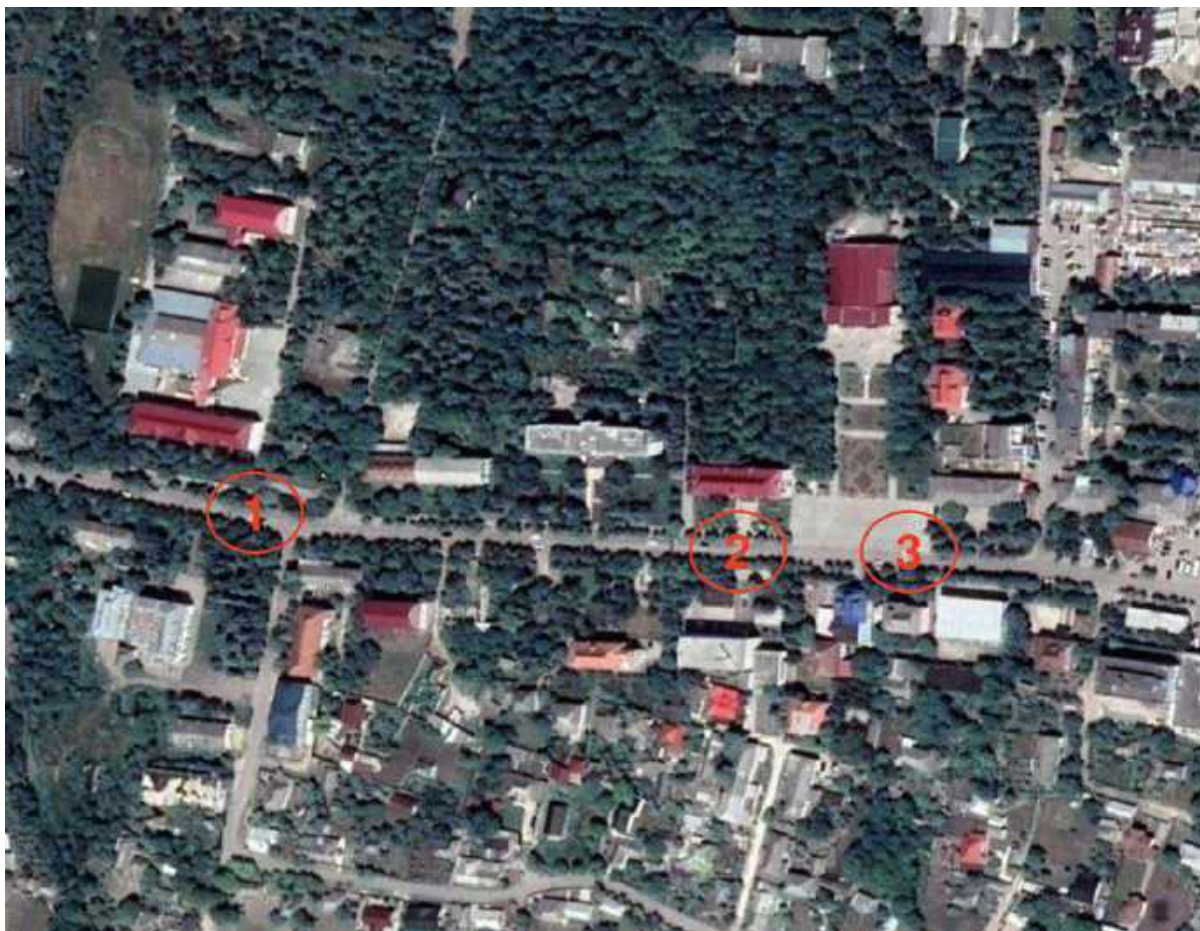
Strada Independenței este o stradă cu două benzi, una în fiecare sens. Fiecare bandă are 4 metri lățime, lăsând suficient spațiu pentru parcare ambele părți ale drumului. Pe un interval de 550 de metri există trei trotuare, unul în fața fiecărei instituții de învățământ.

Figura 32: Locația trotuarelor în zona școlară evaluată, Sângerei.

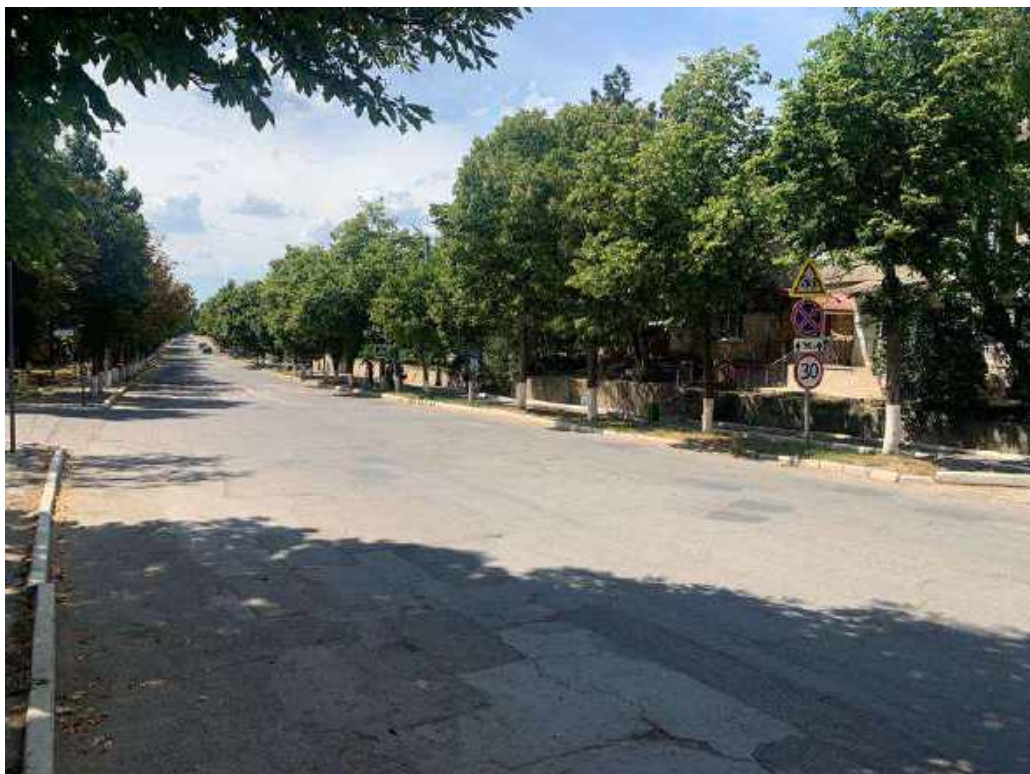
Figura 33: Limita de viteză de 30 km/h, strada Independenței, Sângerei.

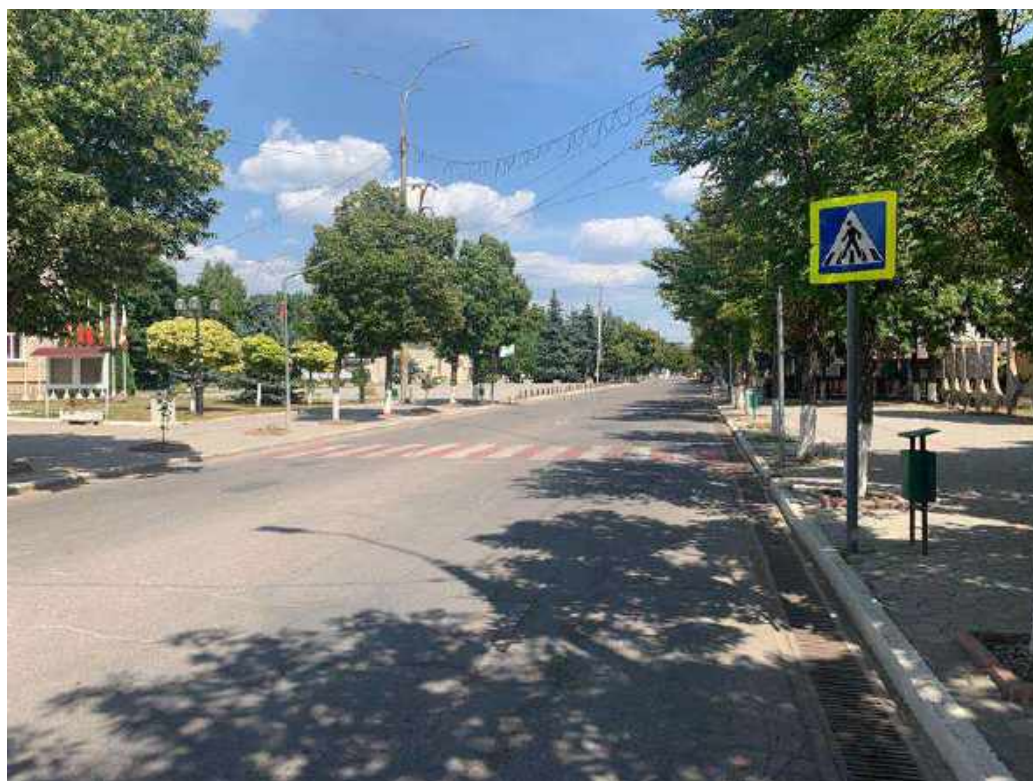
Suprafața străzii în zona liceelor este degradată, iar marcajul rutier pe carosabil este aproape invizibil. Cu toate acestea, trecerile de pietoni sunt mai bune decât restul marcajului de-a lungul străzilor și sunt renovate în fiecare an.

Figura 34: Trecerea de pietoni de lângă liceul "Mihai Eminescu" din Sângerei.

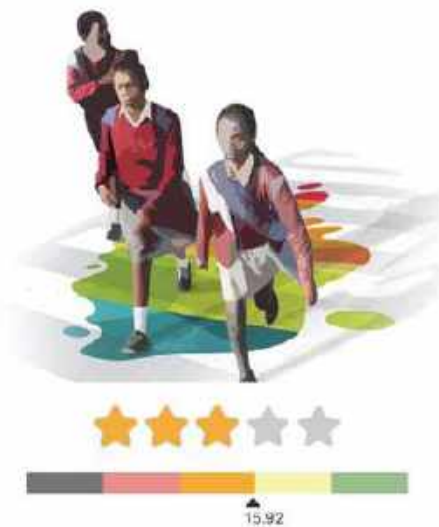
Figura 35: Nivelul de siguranță al zonei evaluate conform instrumentului Star Rating for Schools, înainte de intervenție. Zona școlară „Mihai Eminescu” și „Olimp”, Sângerei. Sursa: Instrument demonstrator iRAP, ACM

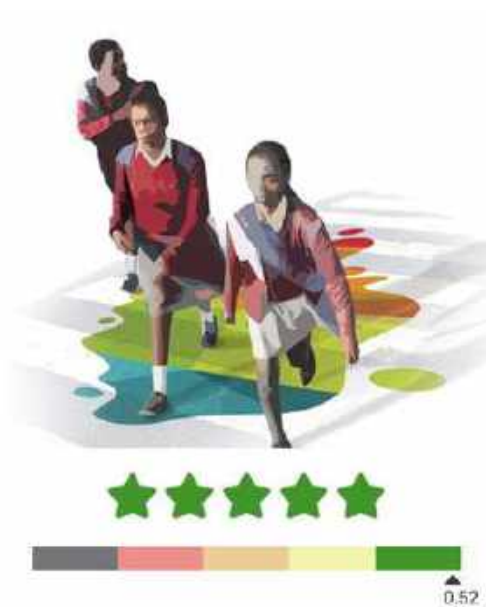
Figura 36: Nivelul de siguranță al zonei evaluate conform instrumentului Star Rating for Schools după intervențiile propuse. Zona școlară „M. Eminescu” și „Olimp”, Sângerei.

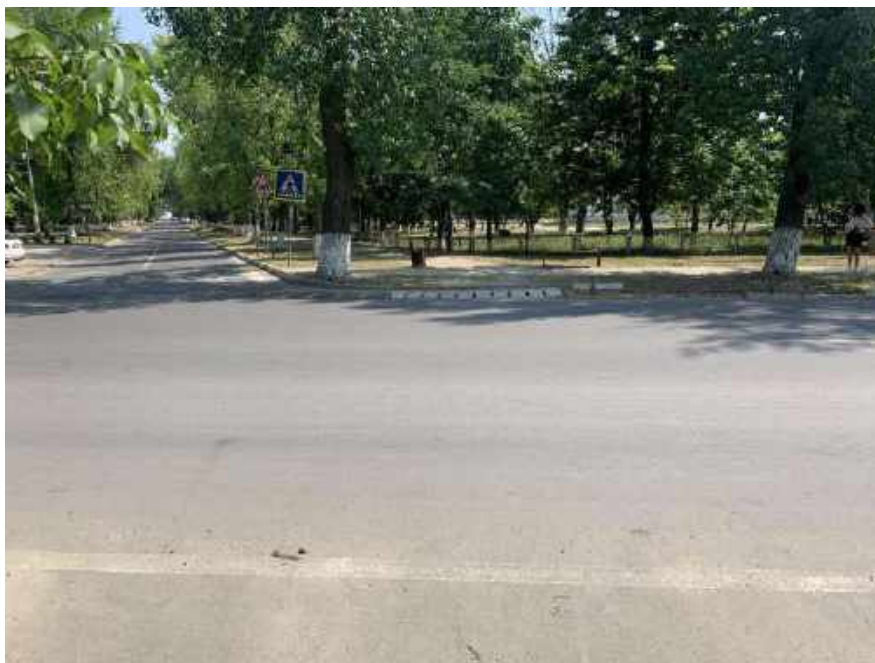
Figura 40: Ungheni, strada Decebal, zona liceului "Alexandr Pușkin".

Locația 1 este o intersecție a străzii principale (Decebal) și a străzii secundare (Bernardazzi). Joncțiunea este ușor înclinată și dispune de o trecere de pietoni doar pe partea străzii Bernardazzi.
