STAR RATING
FOR SCHOOLS

Proiectul „Drumuri sigure spre școală”
Evaluarea zonelor școlare din Bălți,
Sângerei și Ungheni

Proiectul „Drumuri sigure spre școală”

Evaluarea zonelor școlare din localitățile Bălți, Sângerei și Ungheni

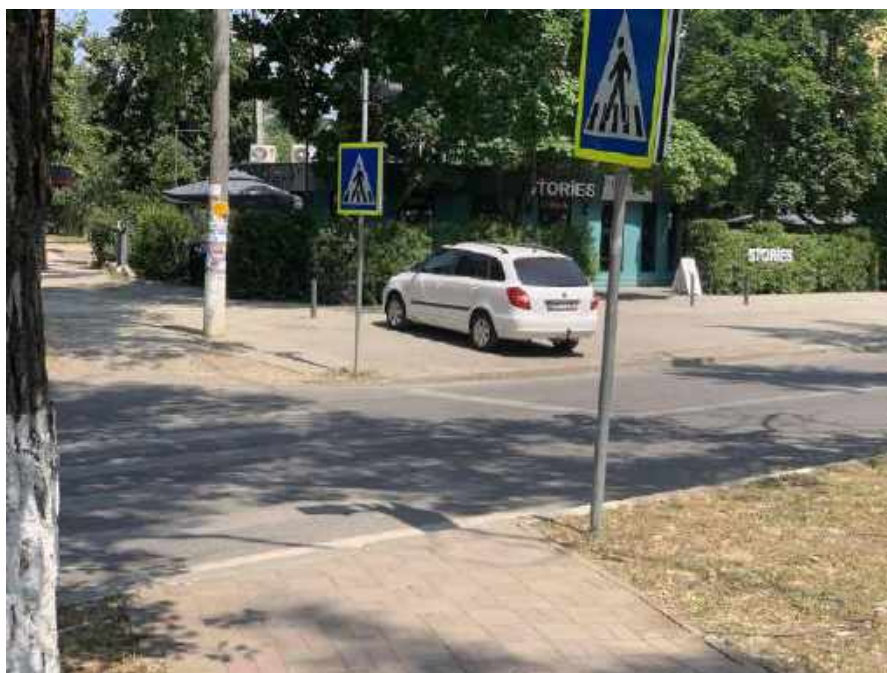
Figura 41: Ungheni, străzile Decebal și Bernardazzi, zona liceului "Alexandr Pușkin".

Din cauza faptului că cea mai apropiată trecere de pietoni se află pe strada Ciprian Porumbescu (la o distanță de 180 de metri), în zona selectată pentru evaluare au loc frecvent traversări neregulate ale străzii.

Traversarea neregulamentară este stimulată de o cărare care conectează cele două părți ale străzii.

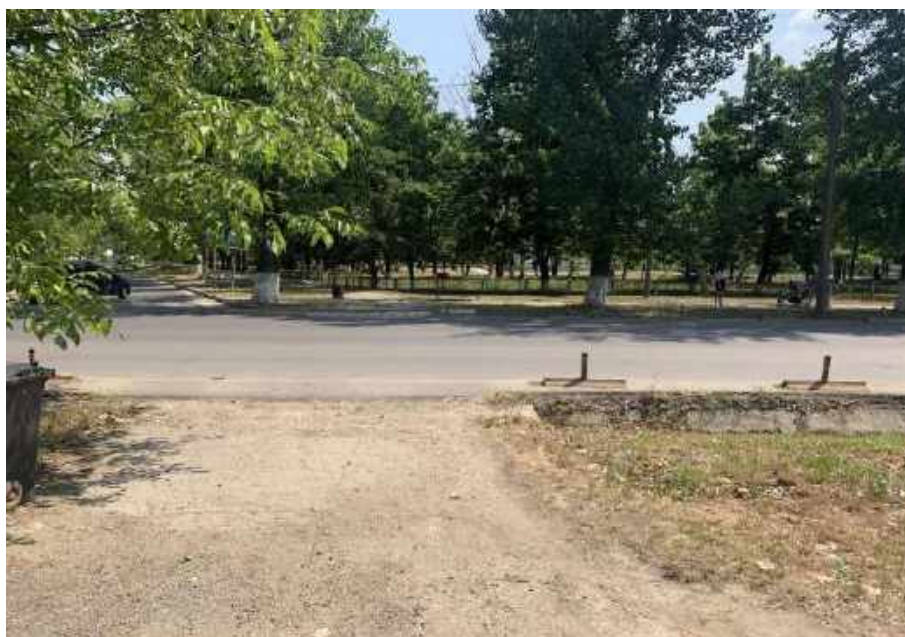
Figura 43: Ungheni, străzile Decebal și Bernardazzi, zona Liceului "Alexandr Pușkin".

Acest lucru prezintă un risc ridicat pentru pietoni, în special pentru copiii care se deplasează la sau de la școală.

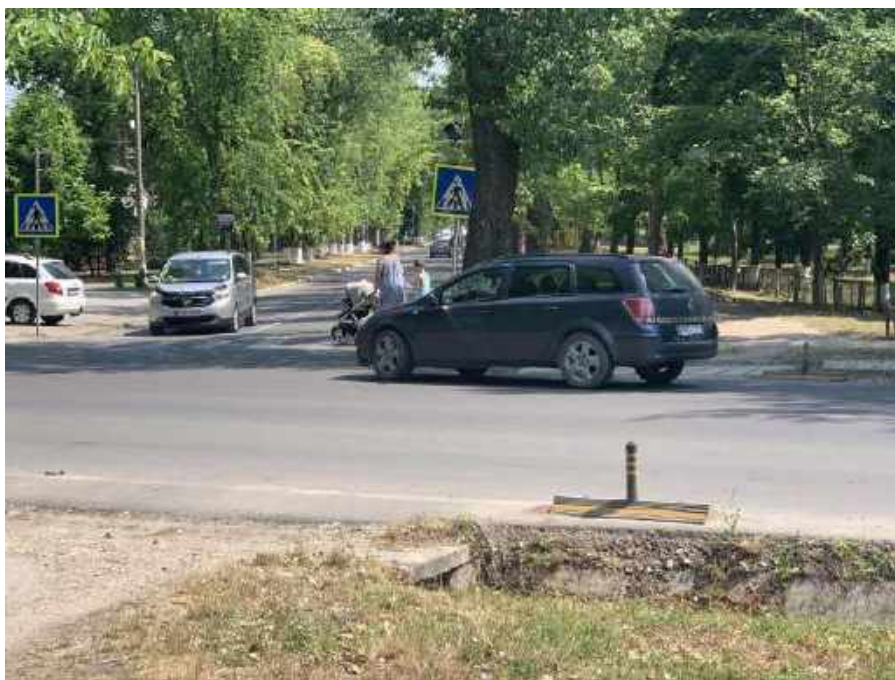
Figura 44: Ungheni, străzile Decebal și Bernardazzi, zona Liceului "Alexandr Pușkin".

De asemenea, virarea la dreapta de pe strada Decebal este periculoasă pentru pietonii care traversează strada Bernardazzi, din cauza copacului care obstrucționează vizibilitatea și a razei de curbura, care permite virarea în viteză.

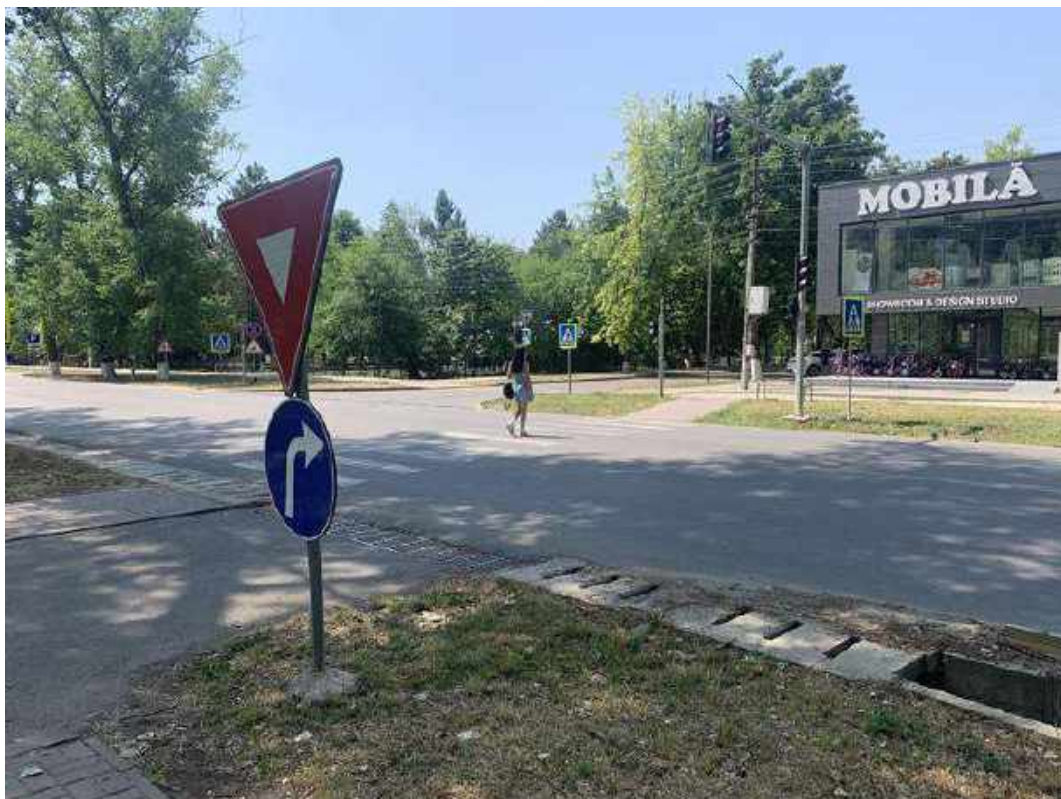
Figura 45: Ungheni, străzile Decebal și Porumbescu, zona liceului "Alexandr Pușkin".

A doua locație reprezintă o trecere de pietoni semaforizată, la intersecția străzilor Decebal cu Ciprian Porumbescu.

Str. Decebal		
Atribut	Înainte: 3 stele	După: 5 stele
Numărul de benzi	2	2
Avertizare zonă școlară	Fără zonă de școală	Indicatoare/Marcaje
Treceri de pietoni	Marcate	Înălțate
Limită de viteză	50 km/h	30 km/h
Semafor	Prezent	Prezent
Măsuri de calmare a traficului	Nu	Da

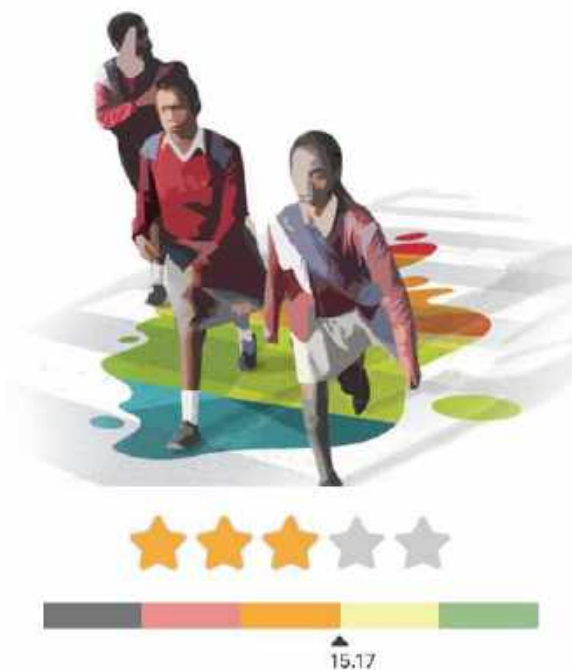
Figura 47: Nivelul de siguranță al zonei evaluate în conformitate cu instrumentul de evaluare Star Rating for School. Zona școlii "Alexandr Pușkin", Ungheni.

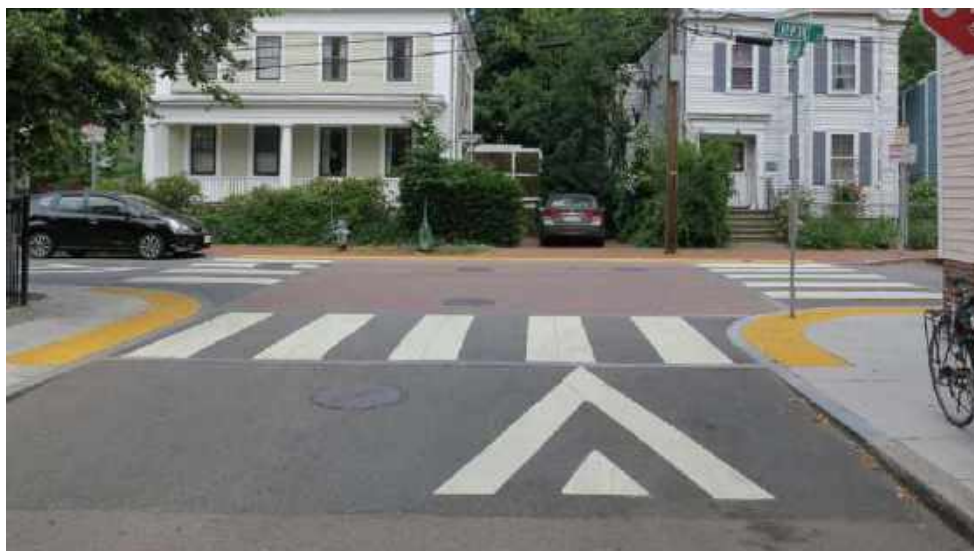
Figura 48: Exemplu de trecere de pietoni înălțată

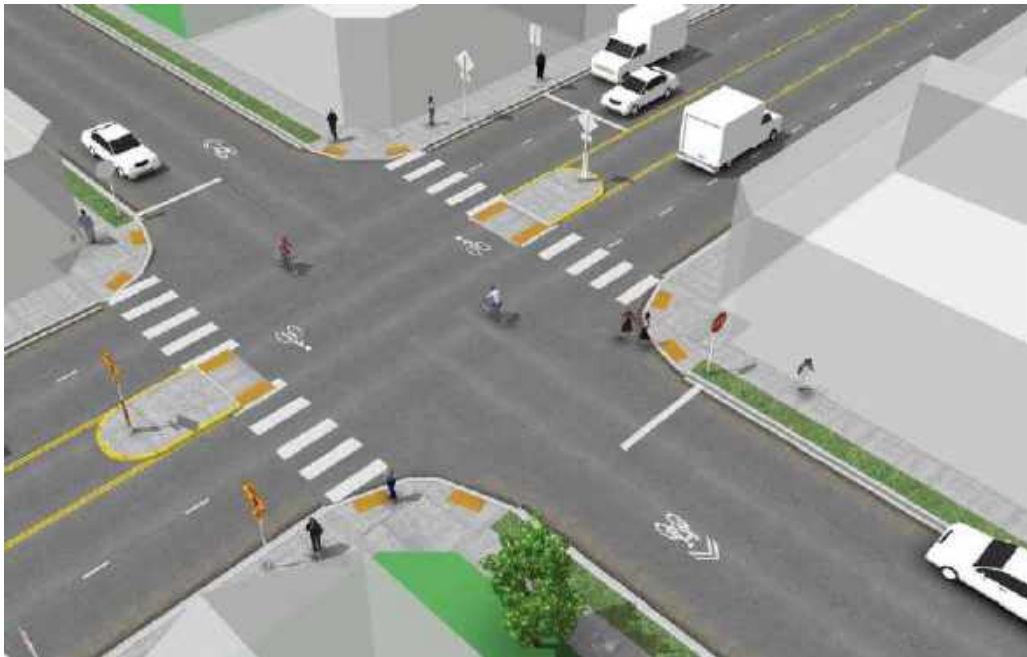
Figura 49: Exemplu de insulă pietonală de refugiu la intersecție.

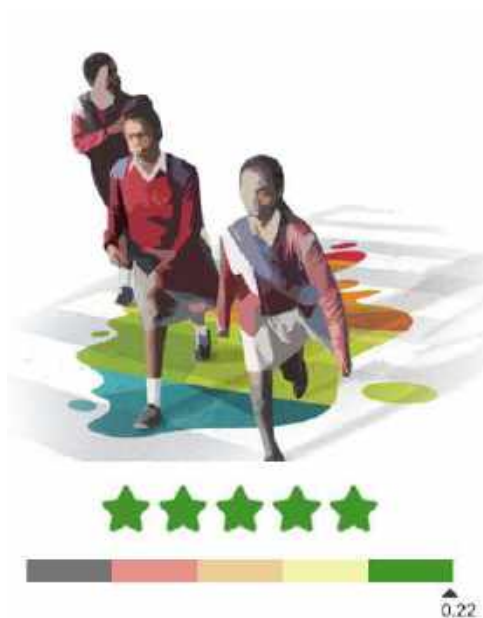
Figura 50: Nivelul de siguranță al zonei în conformitate cu instrumentul de evaluare Star Rating for Schools. Zona școlii "Alexandr Pușkin", Ungheni.

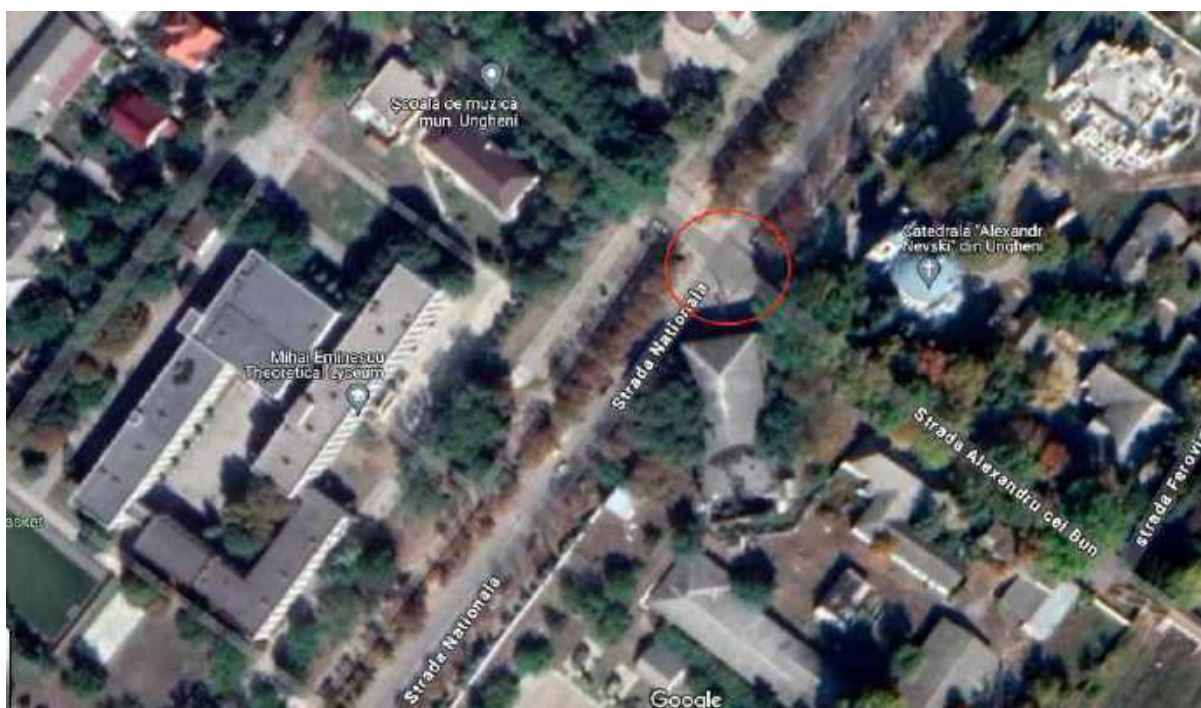
Figura 51: Locația evaluată la liceul „Mihai Eminescu” din Ungheni.

Evaluarea a fost realizată pe strada Națională, la intersecția cu strada Alexandru cel Bun.

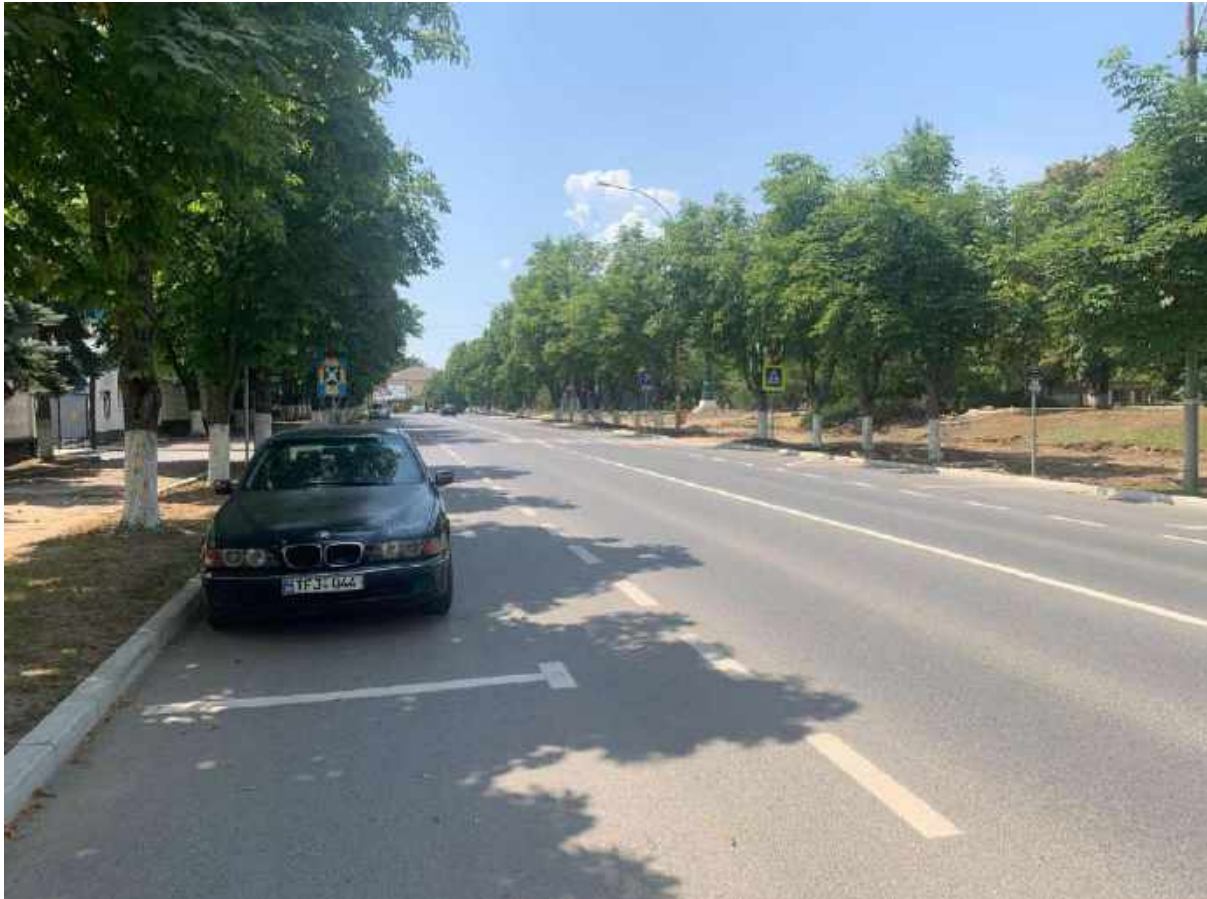
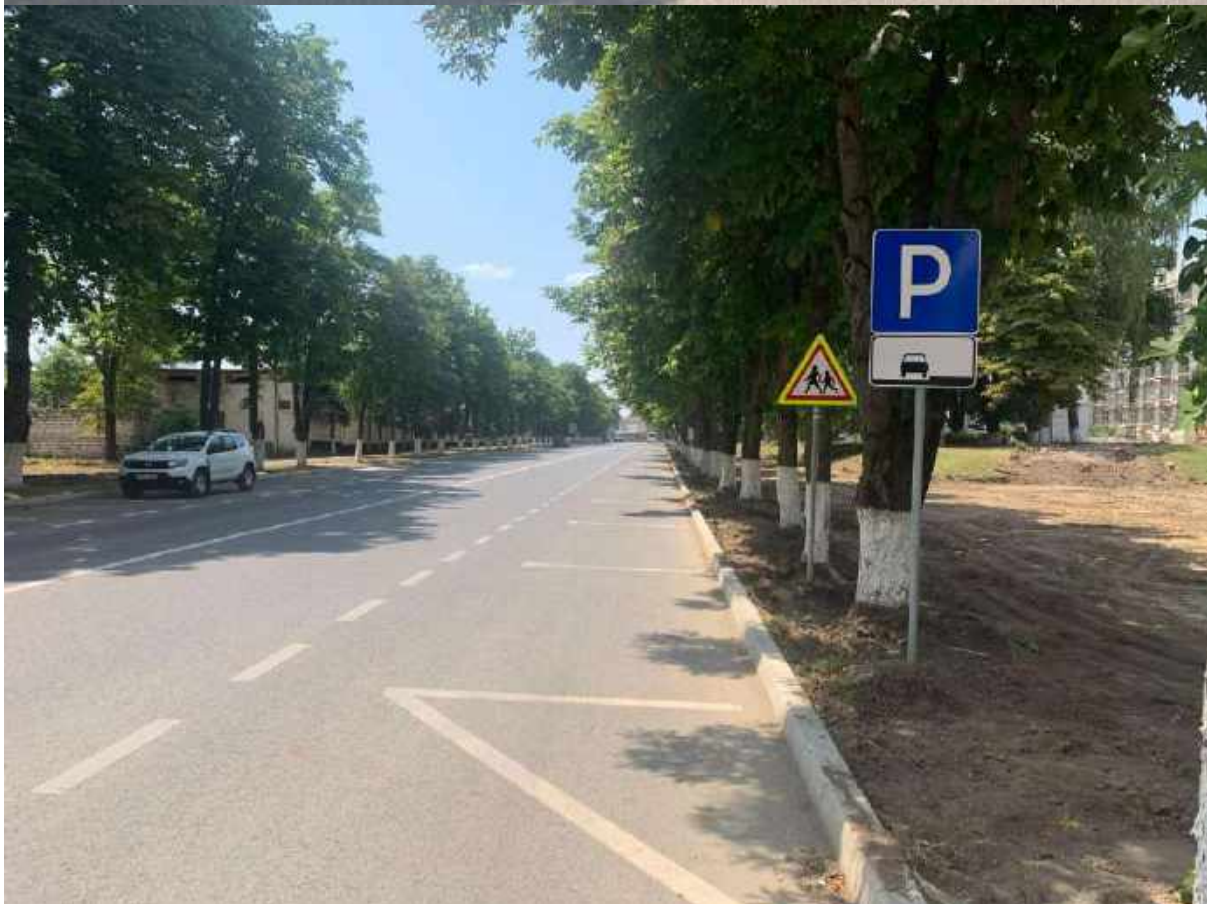
Figura 52: Strada Națională, zona liceului „Mihai Eminescu”, Ungheni. Sursa:ACM

Strada Națională este strada principală din Ungheni. Este o stradă cu două sensuri, cu patru benzi de circulație: două pentru trafic și două pentru parcare paralelă drumului, pe fiecare parte.

Fiecare bandă are o lățime de 3 metri, formând un carosabil cu lățimea de aproximativ 12 metri.

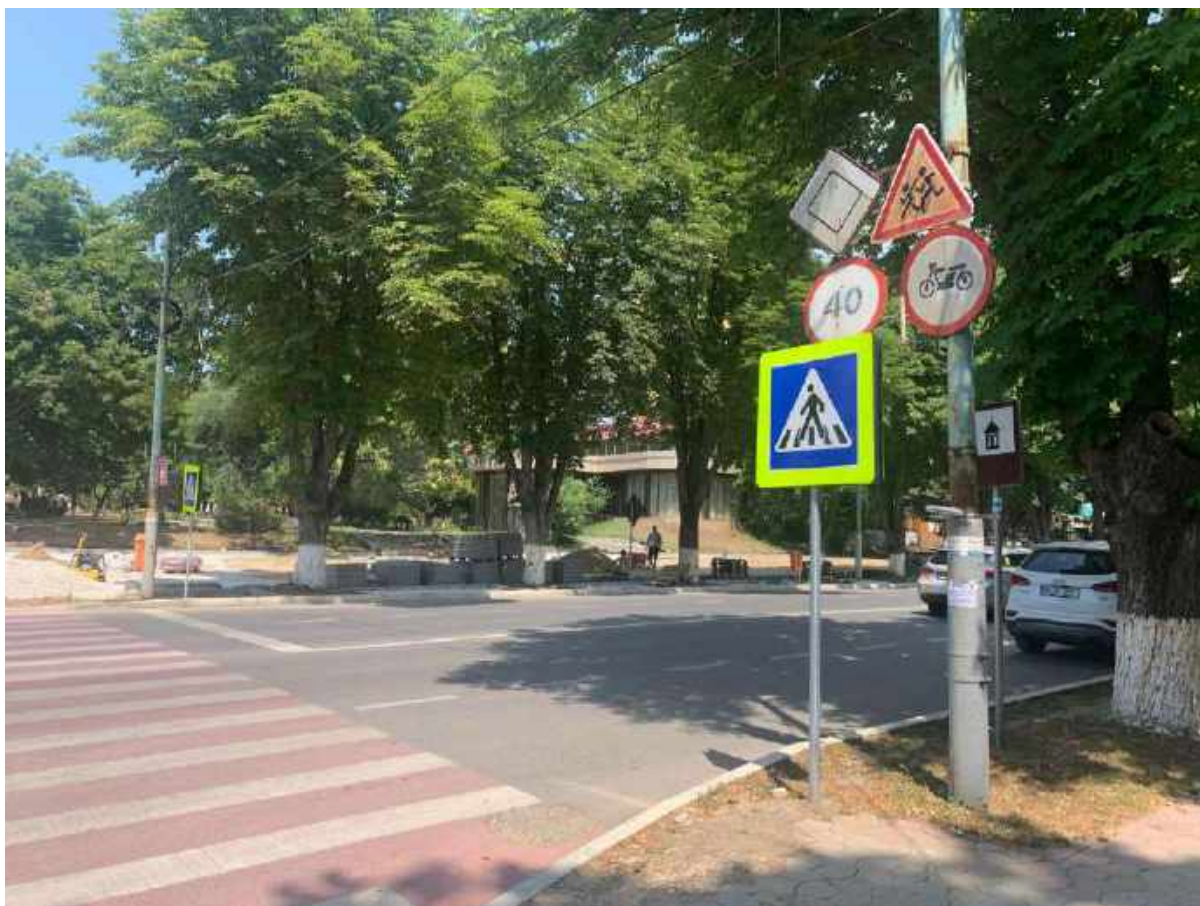
Figura 53: Strada Națională, zona liceului „Mihai Eminescu”, Ungheni. Sursa: ACM

Strada Națională este o stradă cu limita vitezei de circulație de 40 km/h, având instalate indicatoarele de avertizare a zonei școlare necesare la trecerea de pietoni din apropierea instituției de învățământ.

Totuși, trecerea are un nivel scăzut de siguranță pentru pietoni, deoarece strada Națională are un trafic foarte intens, iar vizibilitatea pe trecerea de pietoni este redusă din cauza mașinilor parcate de-a lungul străzii.

Strada Națională		
Atribut	Înainte: 1 stea	După: 4 stea
Raza curburii redusă	Nu	Da
Treceri de pietoni	Marcată	Înălțată
Limita de viteză	40 km/h	30 km/h
Măsuri de calmare a traficului	Nu	Da

În rezultatul implementării măsurilor de intervenție propuse nivelul siguranței rutiere conform metodologiei Star Rating for Schools la locația evaluată poate crește de la 1.9 stele la 4.1 stele.

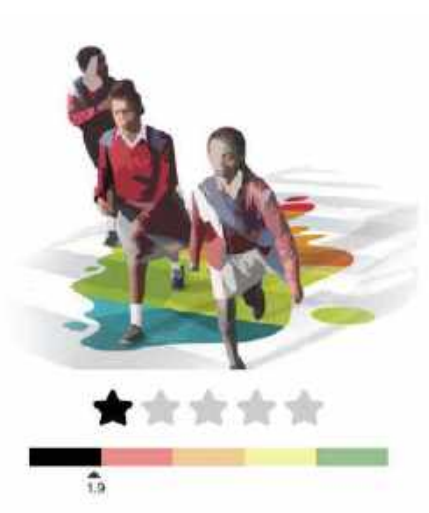
Figura 55: Nivelul de siguranță al zonei evaluate conform instrumentului Star Rating for Schools. Situație existentă. Sursa: Instrument demonstrator iRAP, ACM

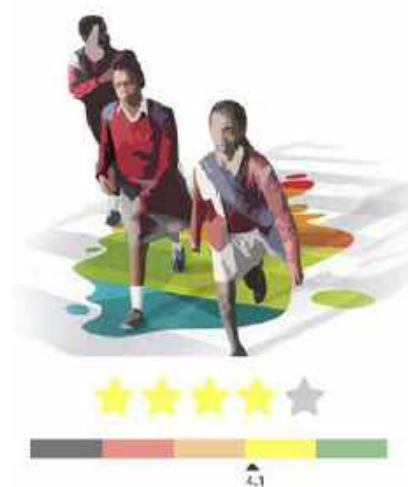
Figura 56: Nivelul de siguranță al zonei evaluate conform instrumentului Star Rating for Schools. Situație post intervenție. Sursa: Instrument demonstrator iRAP, ACM

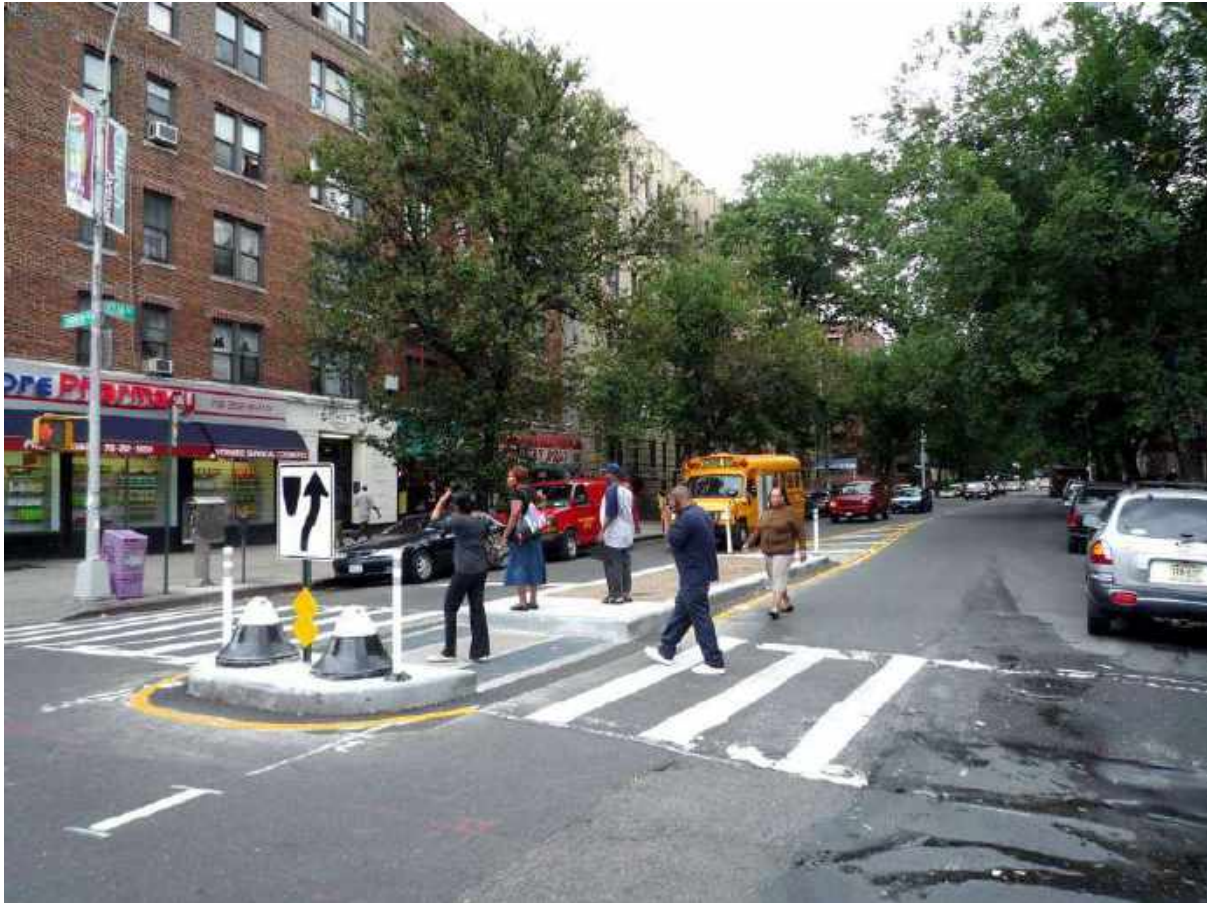
Figura 57: Exemplu de insulă de refugie la intersecție. Sursa: Google Photos.

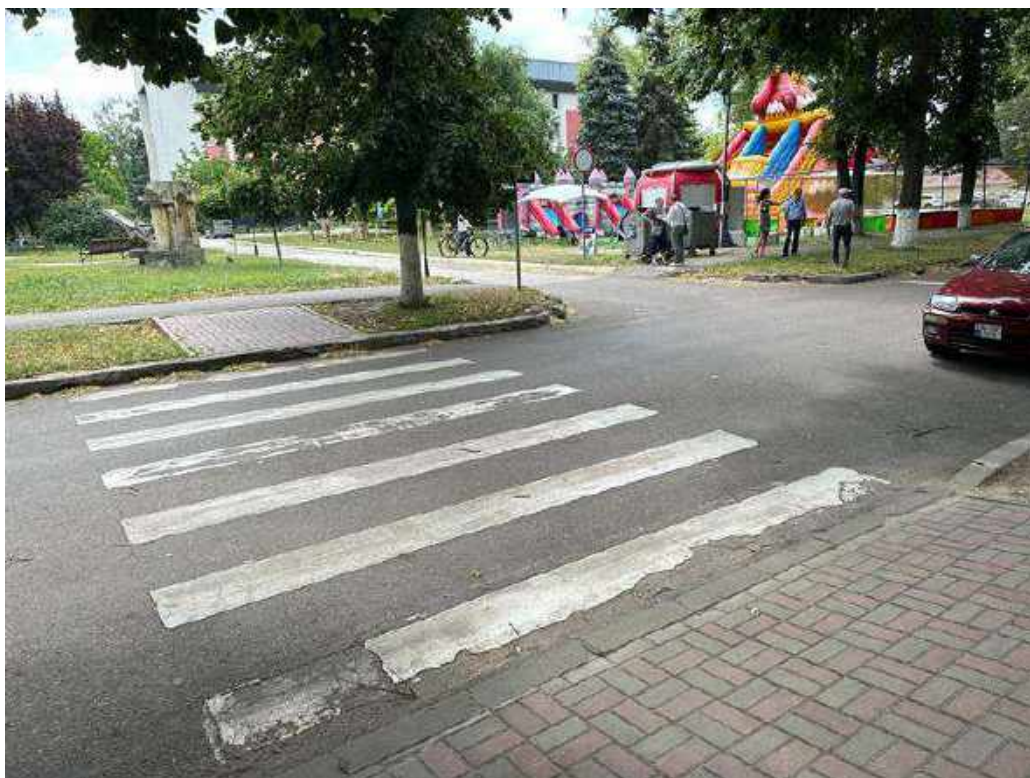
Figura 58: Trecerea de pietoni din preajma liceului „Vasile Alecsandri”, Ungheni.

Cu aproximativ 50 de metri înainte de intersecția străzilor M. Eminescu și V. Alecsandri este amenajată o trecere de pietoni.

Traficul pe strada Eminescu nu este foarte intens, însă trecerea de pietoni este destul de periculoasă din cauza mașinilor parcate de-a lungul străzii și nu este foarte accesibilă din cauza bordurilor înalte.

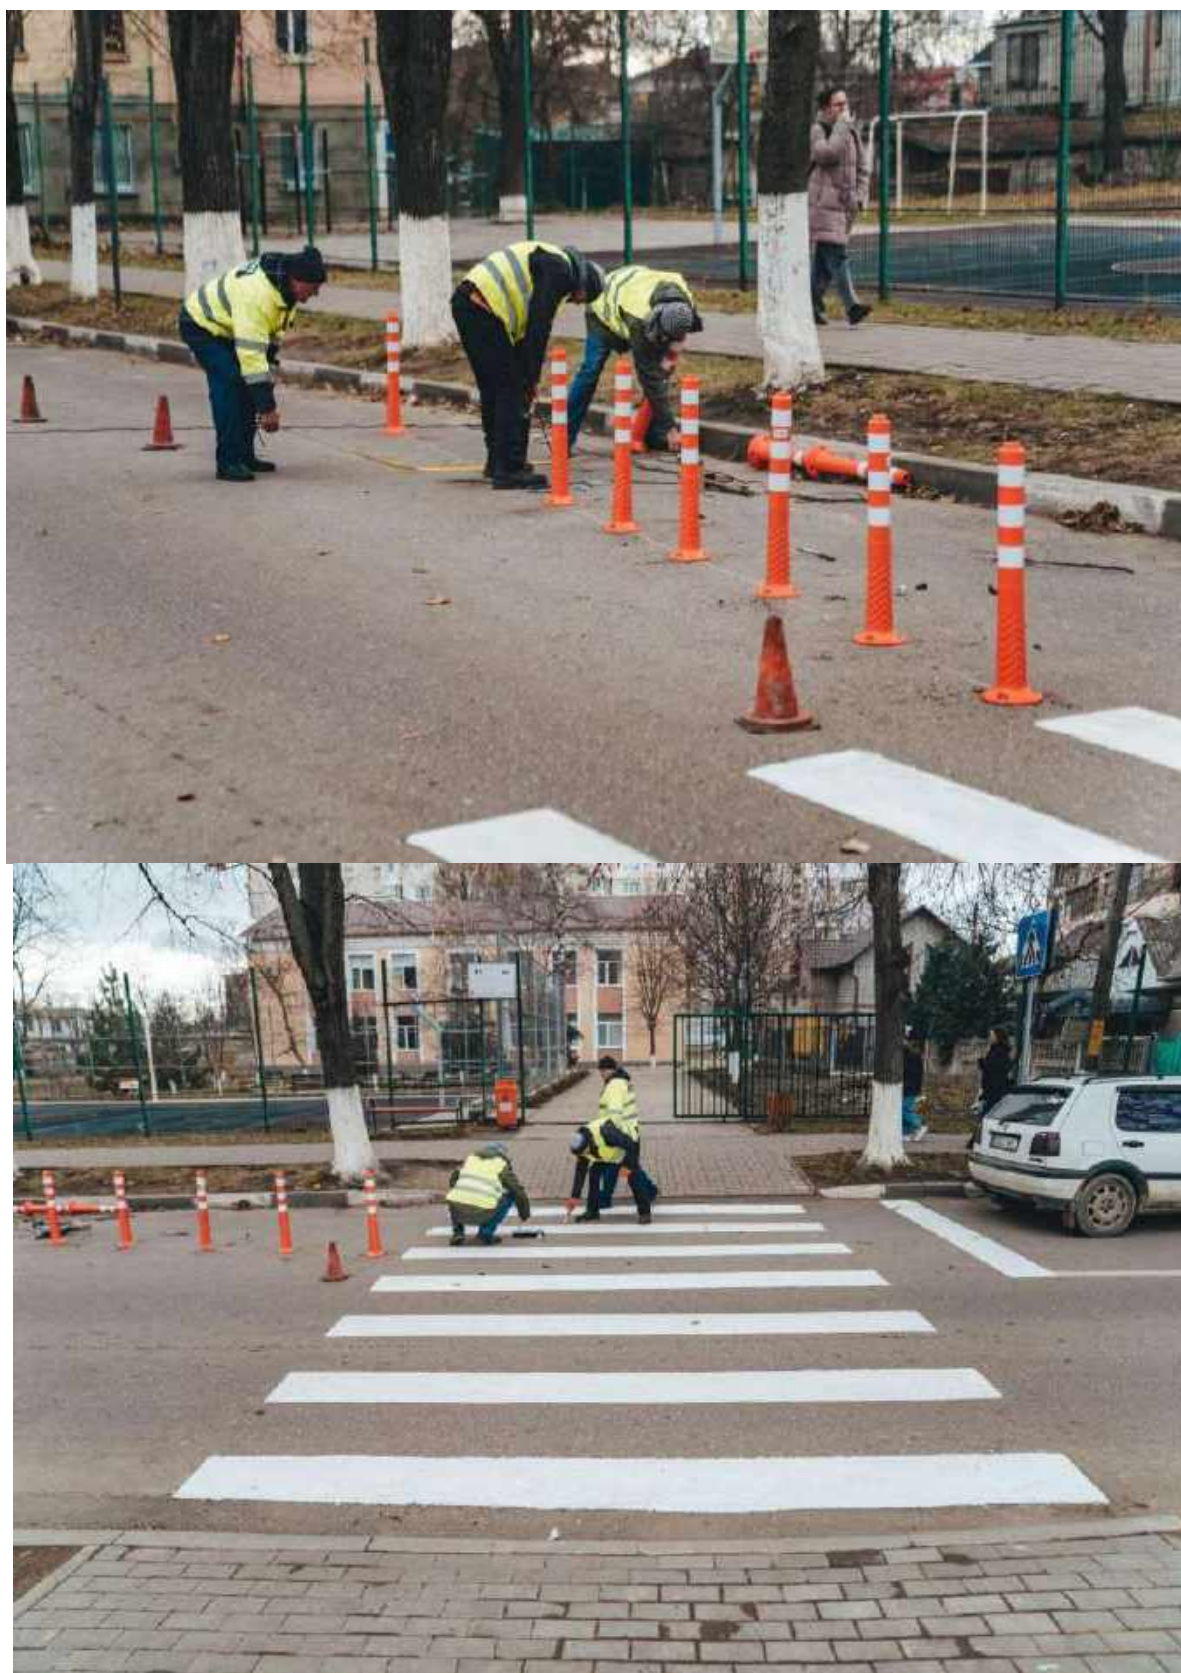
Figura 59: Trecerea de pietoni din zona liceului „Vasile Alecsandri”, după intervenții, Ungheni.

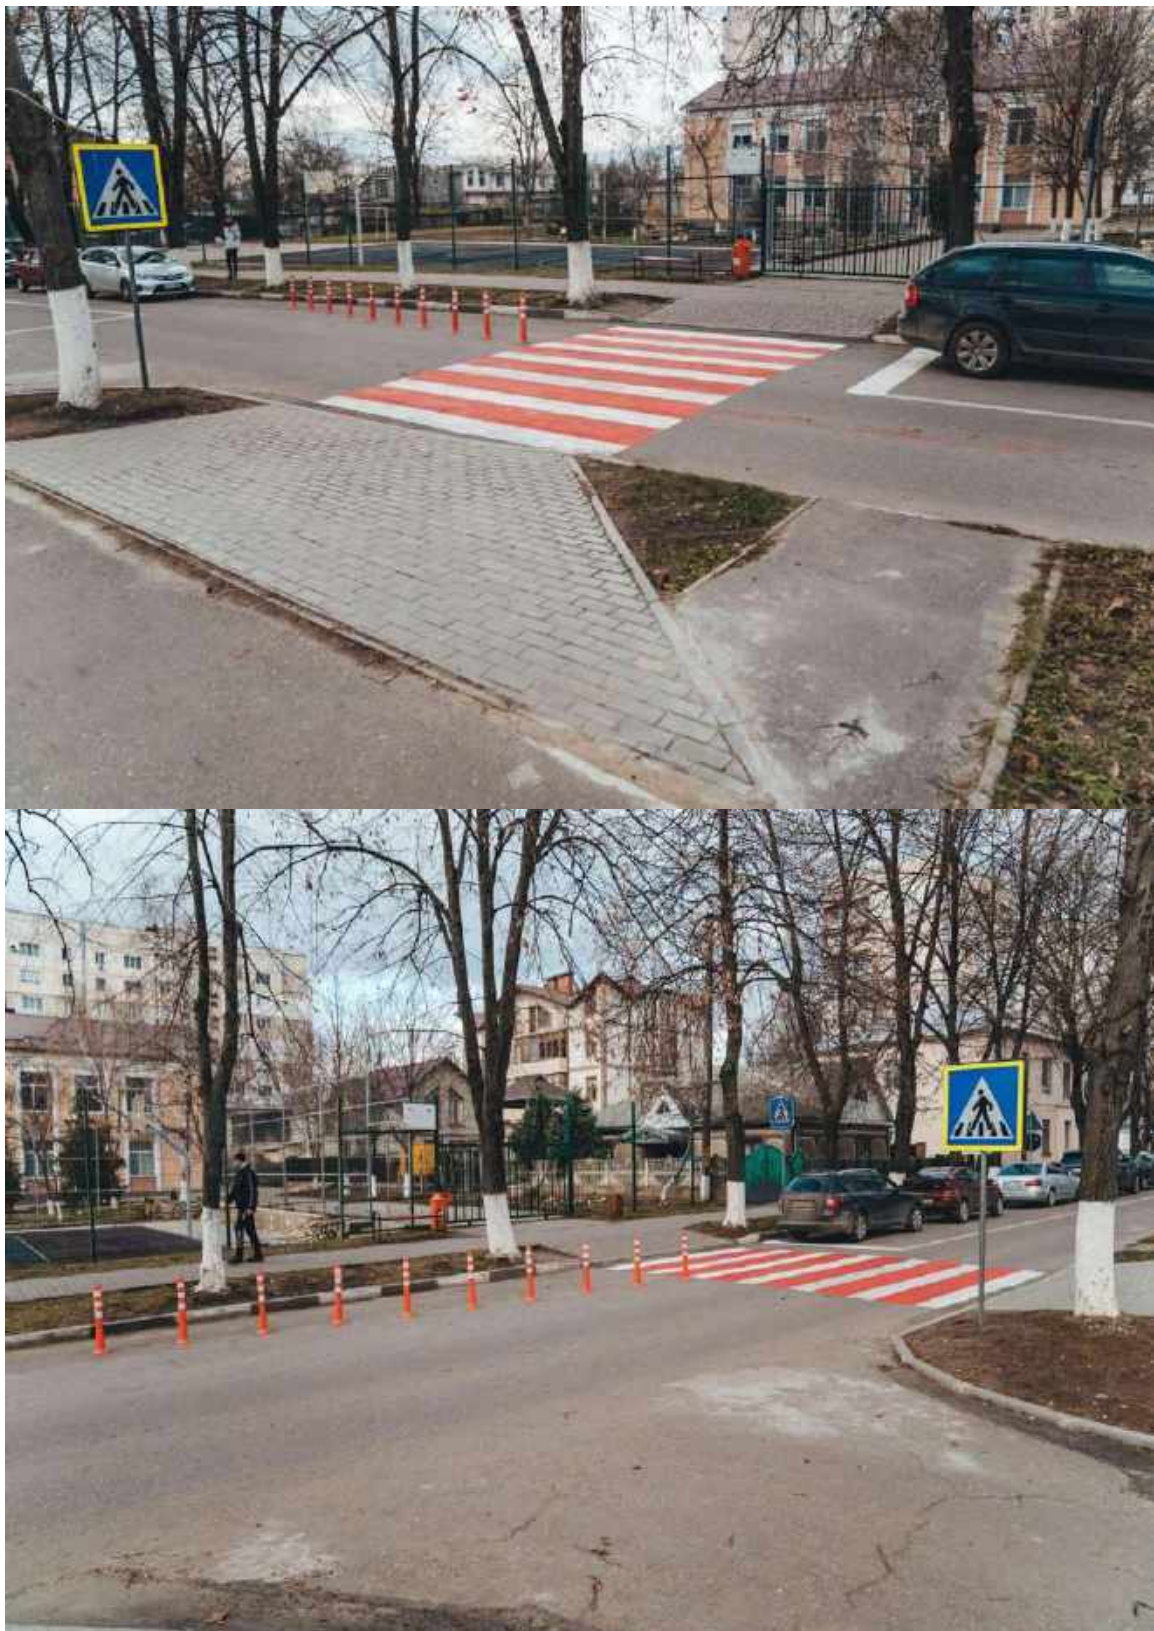
Figura 60: Trecerea de pietoni din zona liceului „Vasile Alecsandri”, după intervenții, Ungheni. Sursa: ACM

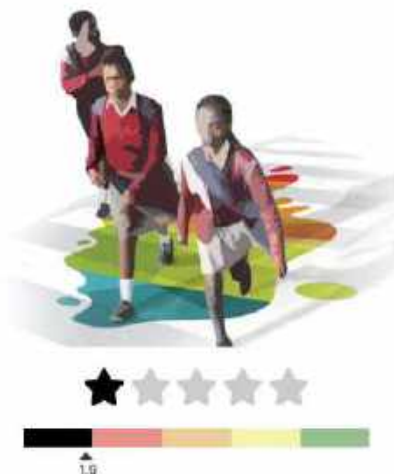
Figura 61: Nivelul de siguranță conform metodologiei Star Rating for Schools. Situația inițială. Sursa: Instrumentul demonstrator iRAP, ACM

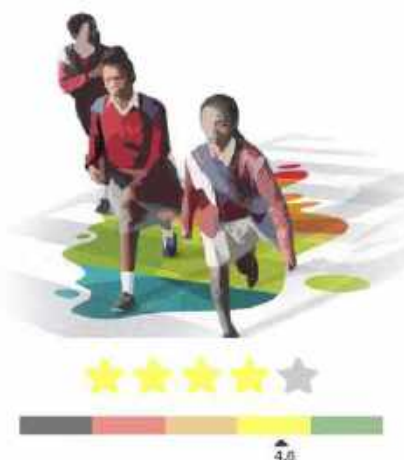
Figura 62: Nivelul de siguranță conform metodologiei Star Rating for Schools. Situația după intervenție. Sursa: Instrumentul demonstrator iRAP, ACM
